Gutachten

Fahrzeug-Identnummer W1N4M1DB1PW307085

Betreff	Händlerbewertung
Auftrag durch	
Besichtigungsdatum / Ort	
Besichtigung durch	
Fahrzeugart	Geländewagen
Hersteller	Mercedes-Benz
Modell / Verkaufsbezeichnung	GLB 200 d 4MATIC
Schlüssel-Nummern HSN / TSN	2222 AHX 00156
Fahrzeug-Identnummer	W1N4M1DB1PW307085
Anzahl Besitzer	1
Erstzulassung / Letzte Zulassung	05.07.2023 / 05.07.2023
Nächste HU	07/2026
Fahrzeug Dokumente	Zum Zeitpunkt der Besichtigung lag die Zulassungsbescheinigung Teil 1 (Schein) vor, die Zulassungsbescheinigung Teil 2 (Brief) lag nicht vor.
Laufleistung	101.759 km / abgelesen
Farbe / Farbcode	KOSMOSSCHWARZ - METALLICLACK
Antriebsart	Allradantrieb
Kraftstoffart	Diesel
Hubraum / Zylinder	1.950 ccm / 4
Leistung	110 kW
Schadstoffklasse	EURO6
zul. Gesamtgewicht (kg)	2.250
Anzahl Türen / Anzahl Sitze	5 / 5

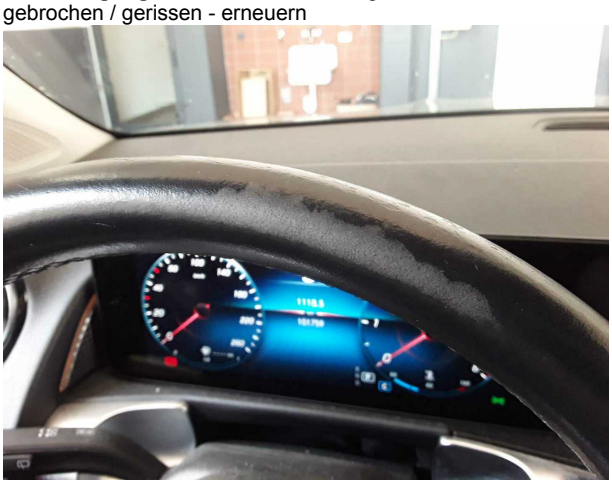
Beschädigung 3: Lenkanlage: Lenkrad (Abgegriffen) - Smart Repair

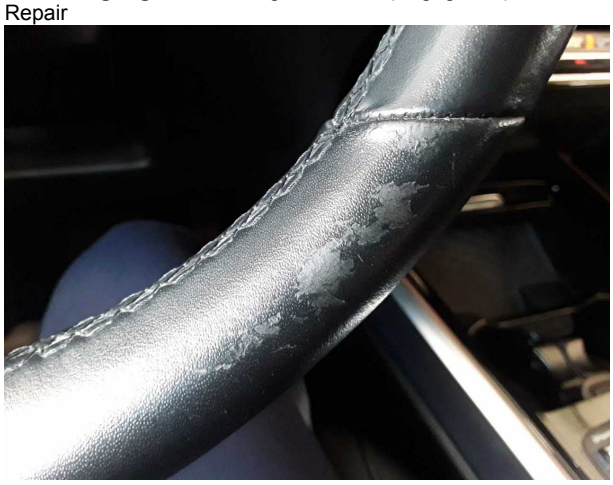
Beschädigung 3: Lenkanlage: Lenkrad (Abgegriffen) - Smart Repair

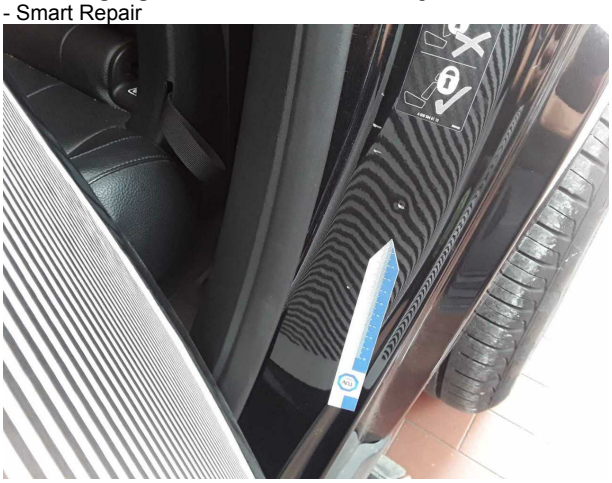
Beschädigung 4: Seitenwand links: Einstieg - Delle / Lackschad… - Smart Repair

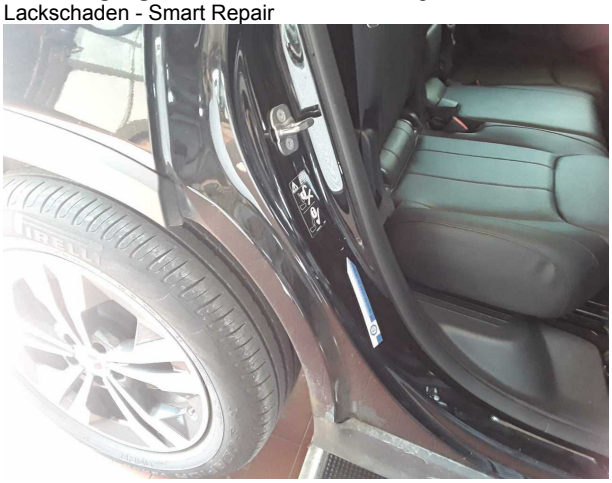
Beschädigung 4: Seitenwand links: Einstieg - Delle / Lackschad… - Smart Repair

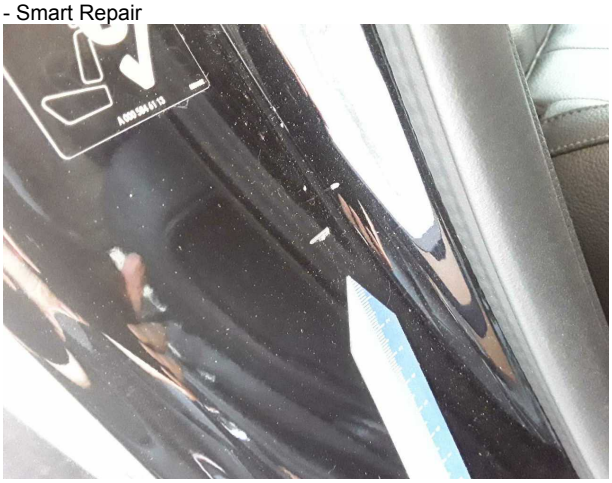
Beschädigung 5: Seitenwand rechts: Einstieg - Delle / Lackschaden - Smart Repair

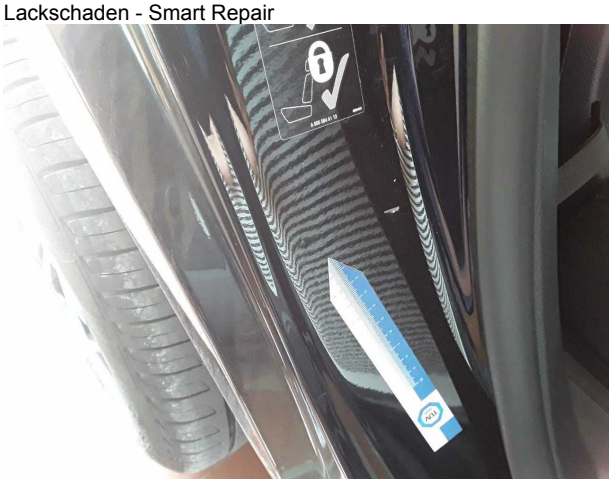
Beschädigung 5: Seitenwand rechts: Einstieg - Delle / Lackschaden - Smart Repair

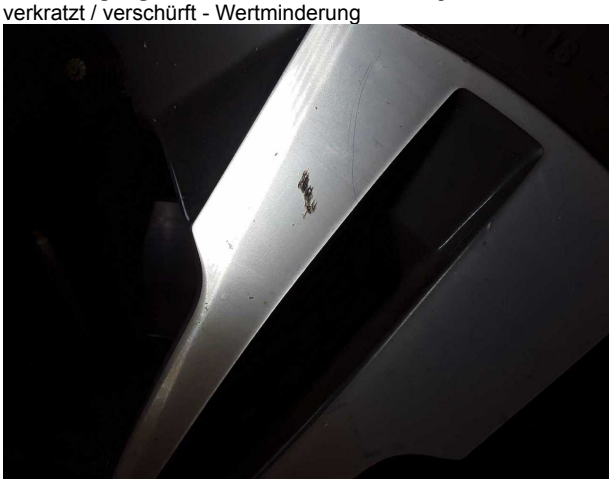
Beschädigung 6: Rad/Reifen: Leichtmetallfelge vorn rechts - verkratzt / verschürft - Wertminderung

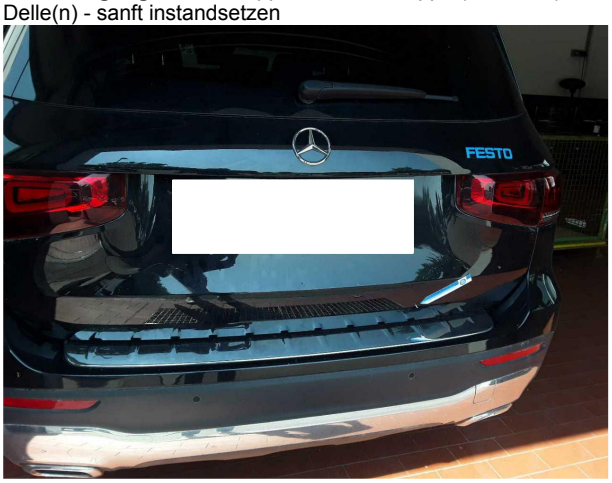
Beschädigung 7: Heckklappe/-tür: Heckklappe (Oberhalb) - Delle(n) - sanft instandsetzen

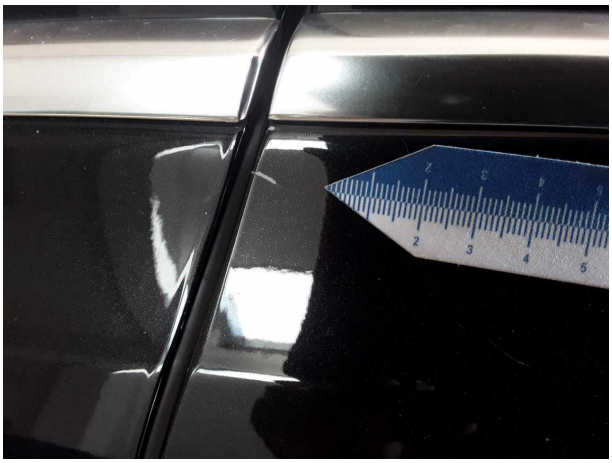
Beschädigung 11: Tür hinten links: Tür (Bis auf die Grundierung) - Kratzer - lackieren

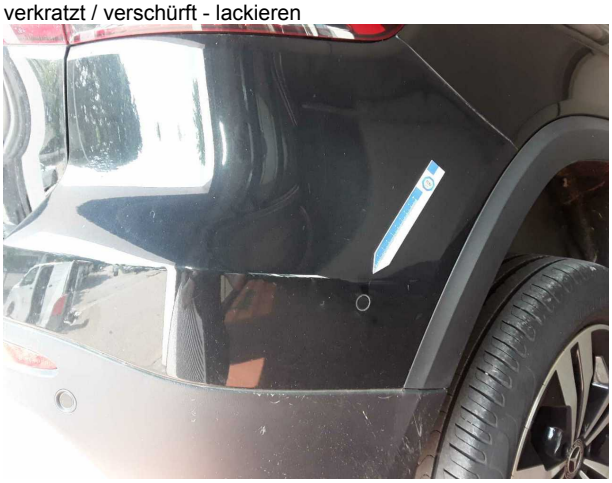
Beschädigung 14: Stossfänger hinten: Stossfänger hinten - verkratzt / verschürft - lackieren

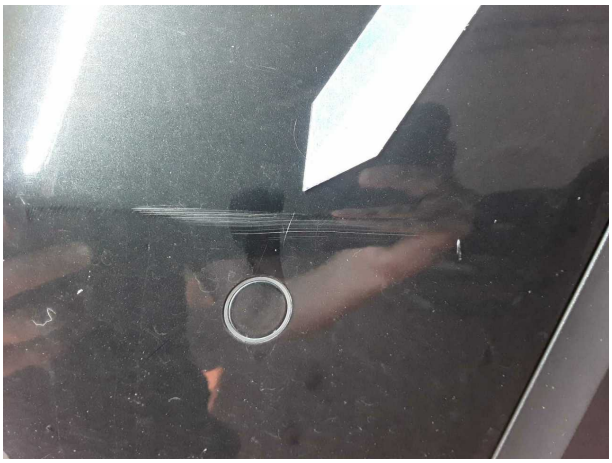
Beschädigung 14: Stossfänger hinten: Stossfänger hinten - verkratzt / verschürft - lackieren

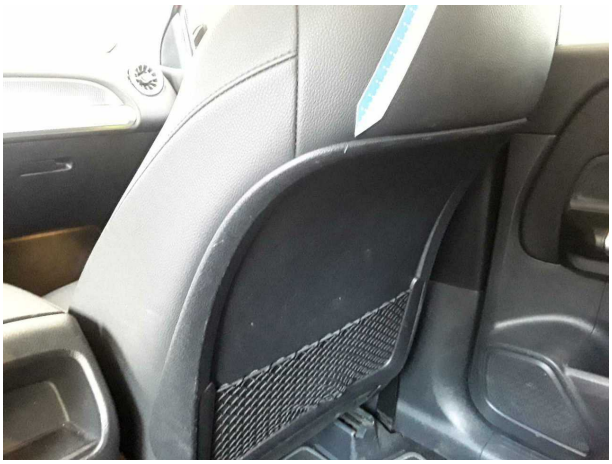
Gebrauchsspur 3: Interieur: Innenraum - Kratzer - kein Abzug

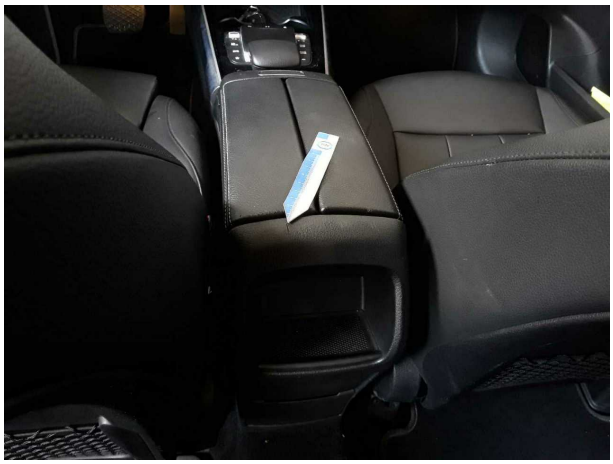
Gebrauchsspur 3: Interieur: Innenraum - Kratzer - kein Abzug

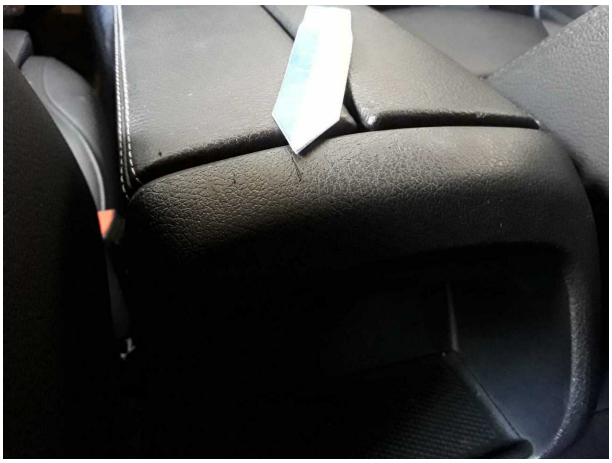
Gebrauchsspur 3: Interieur: Innenraum - Kratzer - kein Abzug
