CarOnSale

Ford Focus ST

Differenzbesteuert (§25a UStG) · Fahrzeugstandort 86*** · Fahrzeug aufgenommen am 04.11.2026

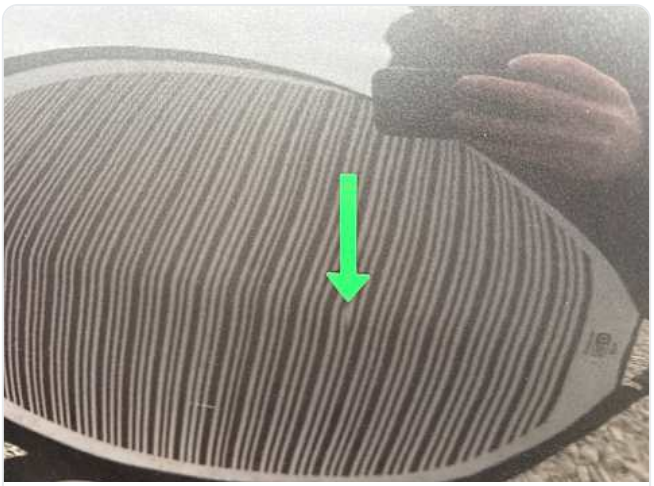
- Beifahrertür (Kratzer)

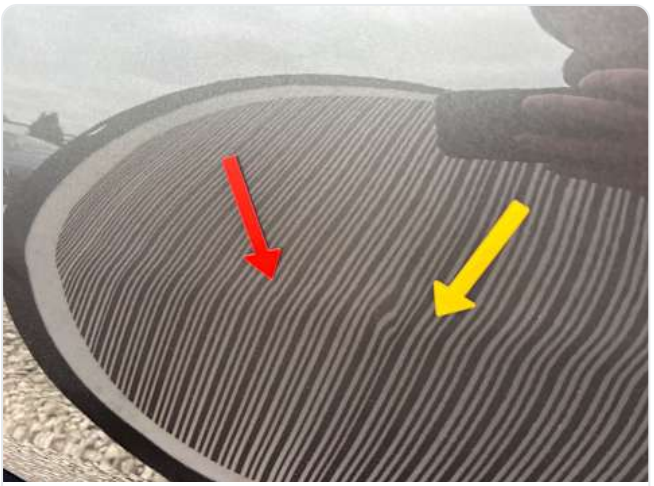
- Beifahrertür (Delle)

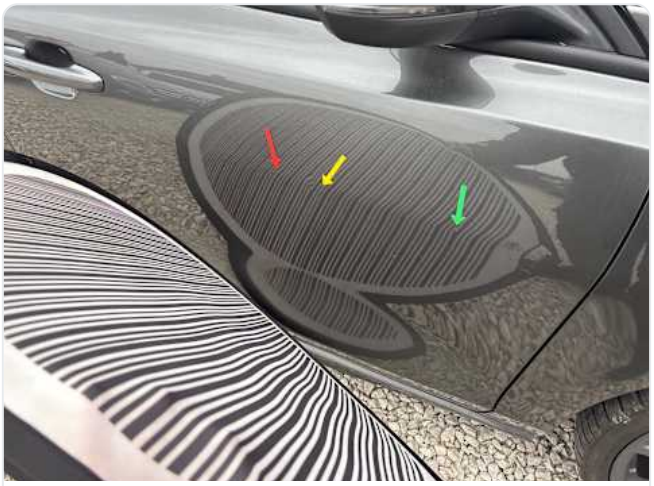
- Beifahrertür (Delle)

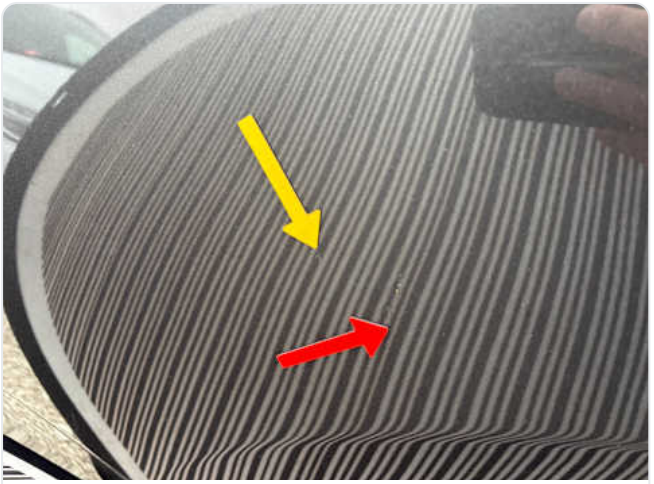
- Türe hinten rechts (Lackschaden)
