CarOnSale

Mercedes-Benz E 250 CGI BlueEfficiency

Differenzbesteuert (§25a UStG) · Fahrzeugstandort 93*** · Fahrzeug aufgenommen am 12.11.2026

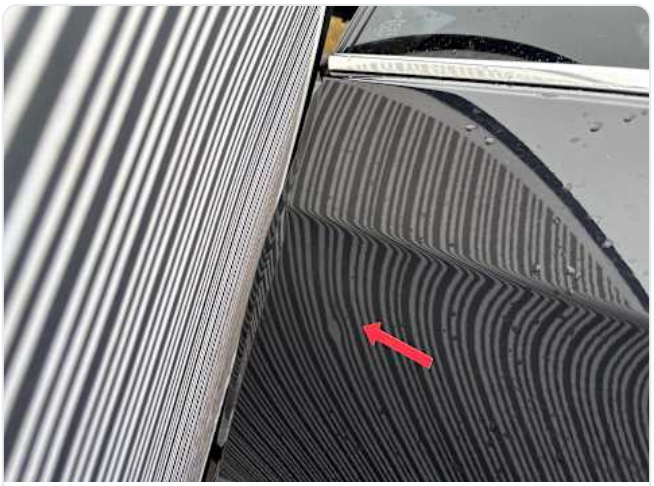
- Beifahrertür (Kratzer)
