CarOnSale

Toyota Corolla Hybrid Team D

Differenzbesteuert (§25a UStG) · Fahrzeugstandort 04*** · Fahrzeug aufgenommen am 05.11.2026

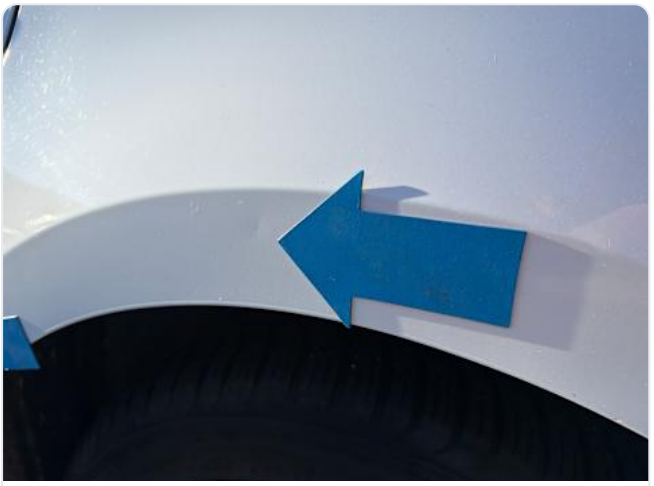
- Stoßstange vorne (Kratzer, Riss/Bruch)

- Windschutzscheibe (Kratzer)

- Stoßstange hinten (Kratzer)

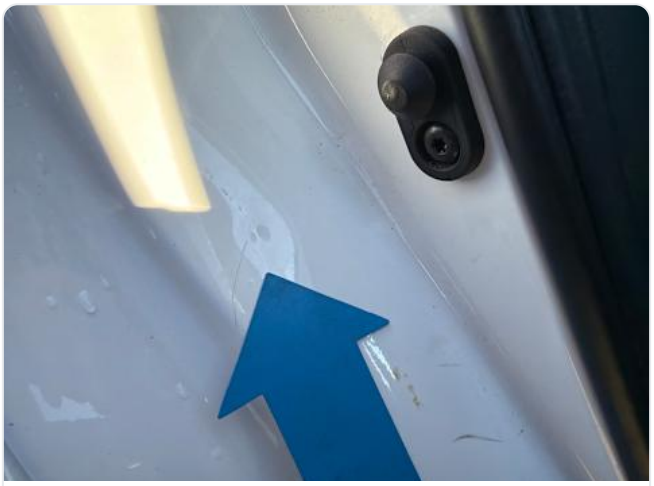
- Seitenteil hinten links (Delle)
