Zustandsbericht

Volkswagen Multivan Edition

Fahrzeug-Ident.-Nr.:	**WV2ZZZST3SH035758**	Laufleistung abgelesen:	**34314 km**
Erstzulassung / Baujahr:	**02.07.2025 / 2024**	Besichtigungsdatum/-ort:	**27.10.2026 Weinsberg**
Fahrzeugart:	**PKW**	Aufbauart:	**VAN/MPV**
KBA-Nr. (HSN/ TSN):	**0603//CQJ**	Kraftstoff / Emissionsklasse:	**Diesel / Euro 6**
Getriebe Art:	**Automatik**	Navi.-Datenträger:	**-**
Hubraum / Leistung:	**1968 ccm / 110 kW (150 PS)**	Antriebsart:	**Frontantrieb**
Lackfarbe:	**Pure Grey**	Türen / Sitzplätze:	**5 / 7**
Nächste HU / AU:	**07.2028 / 07.2028**	Polster Art:	**Stoff**
Farbe Innenausstattung:	**Grau**	Fahrzeug fahrbereit:	**Ja**
Fahrzeug verkehrssicher:	**Ja**	Vorgelegte Fahrzeug-Unterlagen:	**ZB I (Fzg.Schein)**
Besichtigungsbedingung:	**0**

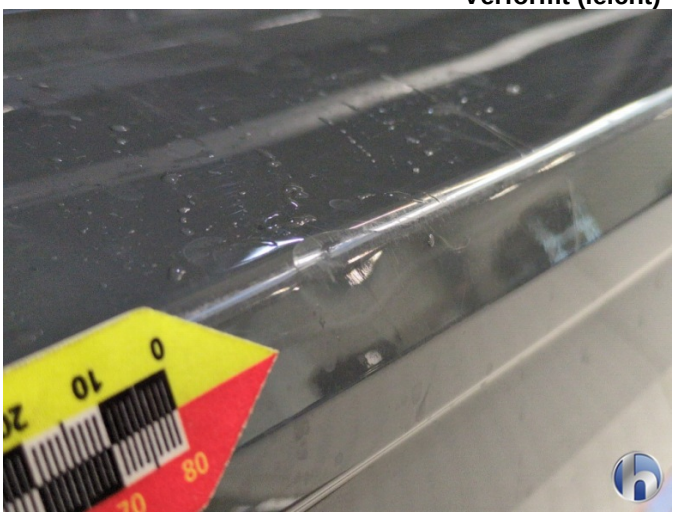
1. Tür Vorne - Links

Lackabplatzer

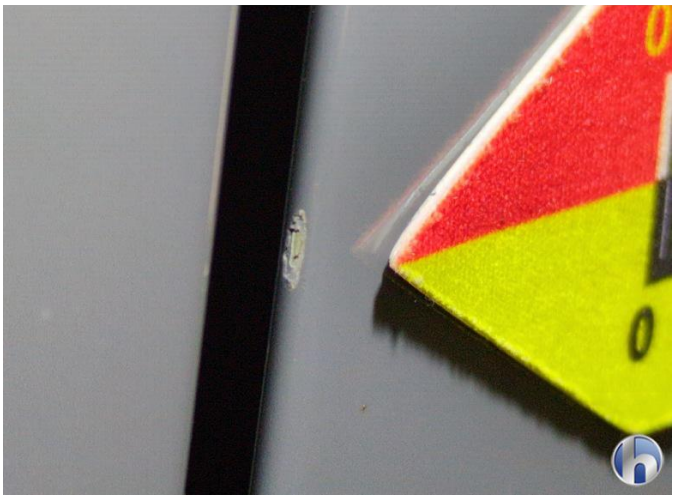
3. Tür Vorne - Rechts

Gebrauchsspuren

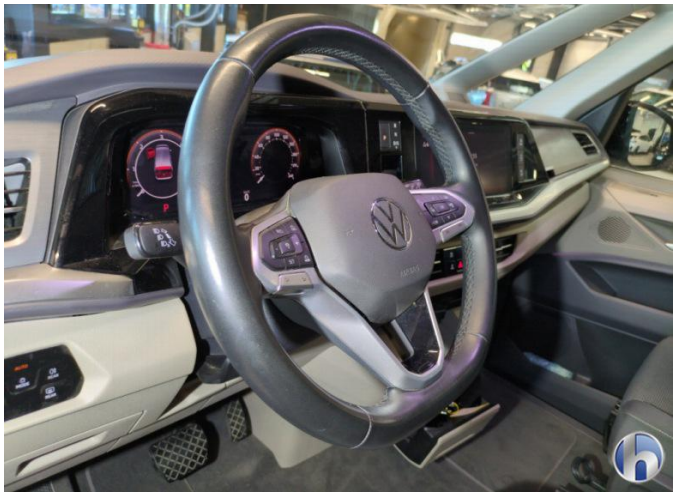
10. Innenraum

Gebrauchsspuren
