CarOnSale

Volkswagen Tiguan Highline 4Motion

Differenzbesteuert (§25a UStG) · Fahrzeugstandort 27*** · Fahrzeug aufgenommen am 08.10.2026

LEISTUNG	KRAFTSTOFF	GETRIEBE-TYP	
01/2017	109.694km	220 PS	Benzin	Automatikgetriebe	Unbekannt

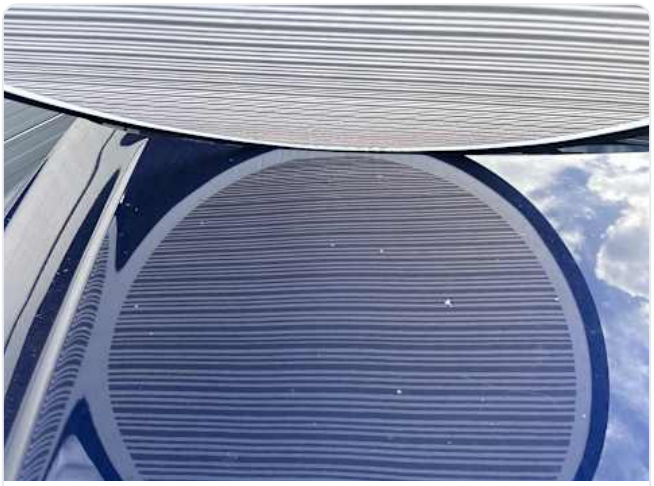
- Motorhaube (Delle, Kratzer)
