BMW 520 d

Differenzbesteuert (§25a UStG) · Fahrzeugstandort 48*** · Fahrzeug aufgenommen am 14.10.2026

Fahrzeug Schadenfotos (Außen)

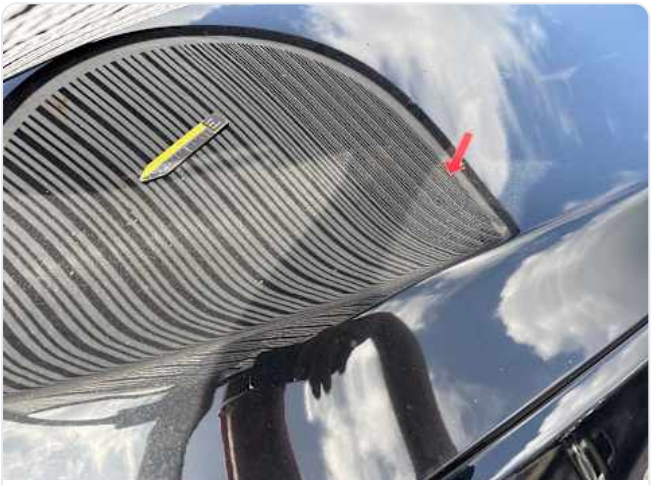
- Stoßstange vorne (Kratzer, Lackschaden)

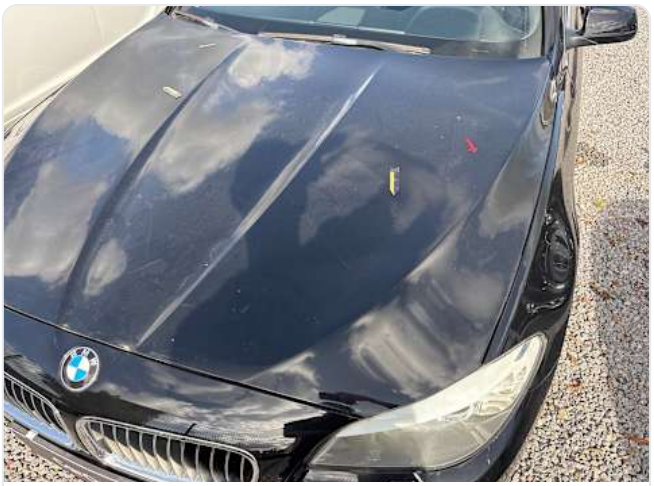
- Motorhaube (Delle)
