CarOnSale

Jaguar XE R-Sport

Differenzbesteuert (§25a UStG) · Fahrzeugstandort 91*** · Fahrzeug aufgenommen am 03.11.2026

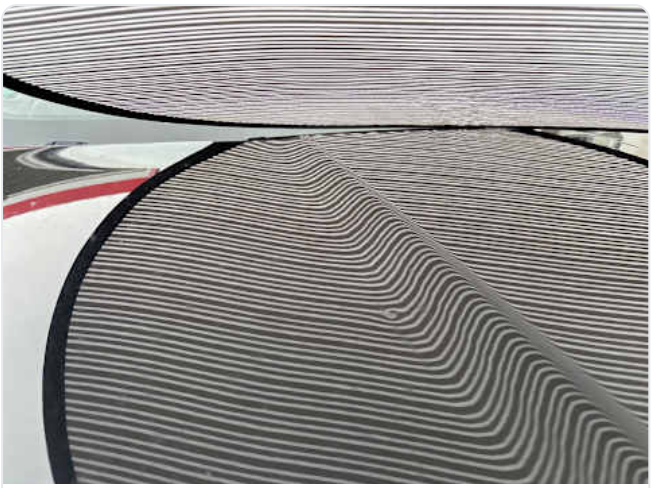
- Stoßstange vorne (Kratzer)

- Motorhaube (Delle)

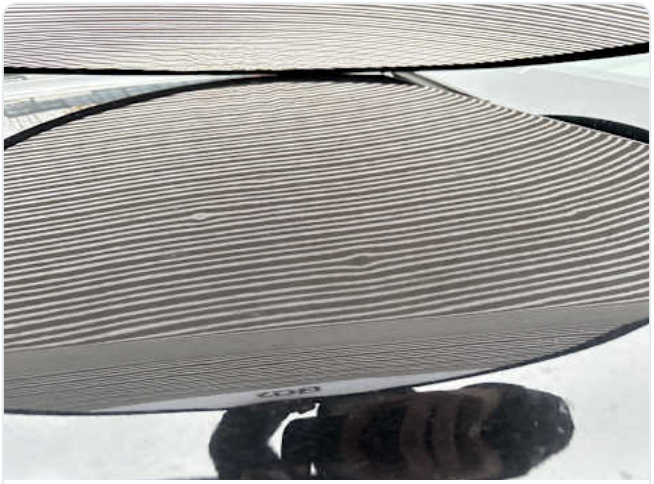
- Motorhaube (Delle)
