CarOnSale

Toyota AYGO x

Differenzbesteuert (§25a UStG) · Fahrzeugstandort 52*** · Fahrzeug aufgenommen am 03.11.2026

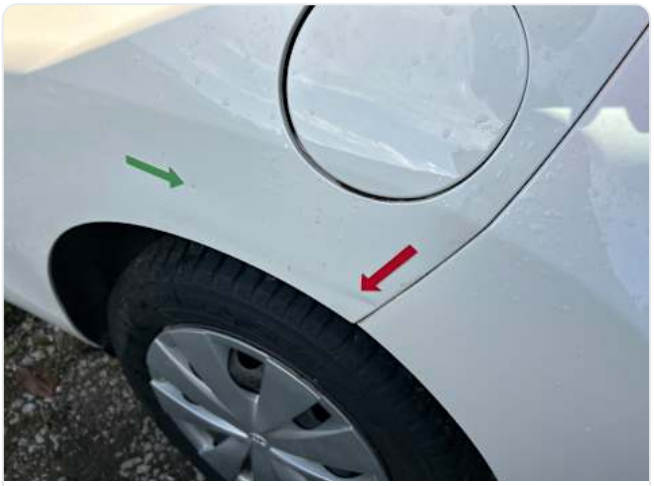
- Schweller links (Verformung)

- Schweller links (Kratzer)

- Kotflügel vorne rechts (Verformung)

- Seitenteil hinten links (Verformung)
