CarOnSale

# Volkswagen Scirocco 1.4 TSI 118 kW

Differenzbesteuert (§25a UStG) · Fahrzeugstandort 73*** · Fahrzeug aufgenommen am 10.11.2026

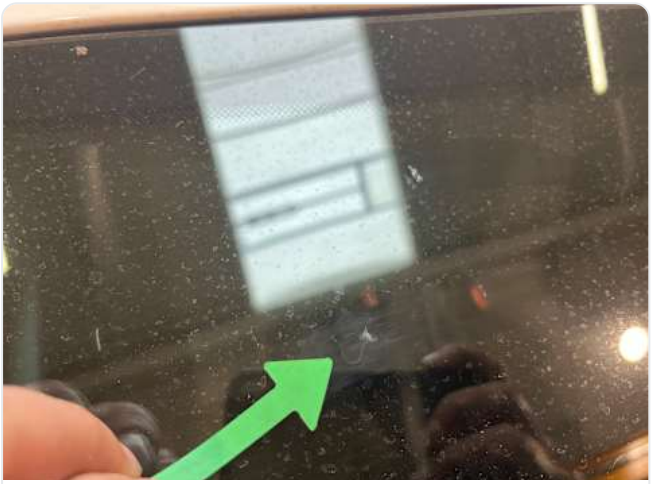
- Stoßstange vorne (Kratzer)
