CarOnSale

Ford KA+ Cool & Sound

Differenzbesteuert (§25a UStG) · Fahrzeugstandort 75*** · Fahrzeug aufgenommen am 04.11.2026

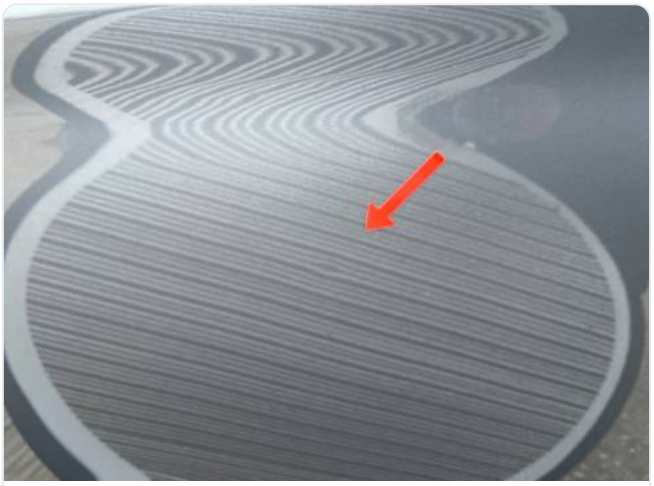
- Motorhaube (Delle)

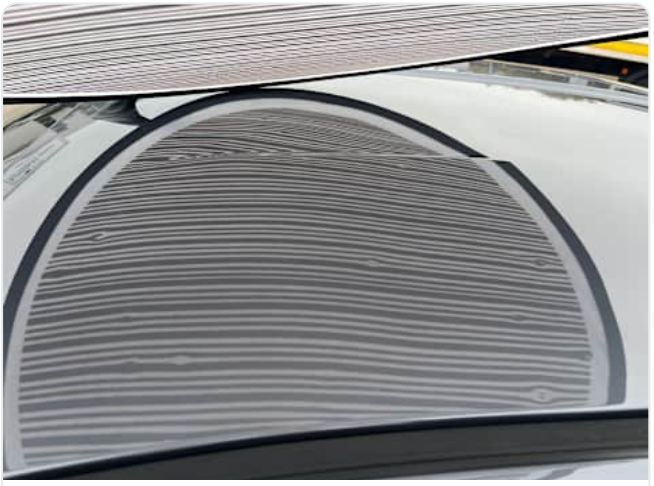
- Dach (Delle)
