CarOnSale

Audi A6 Avant

Differenzbesteuert (§25a UStG) · Fahrzeugstandort 49*** · Fahrzeug aufgenommen am 06.11.2026

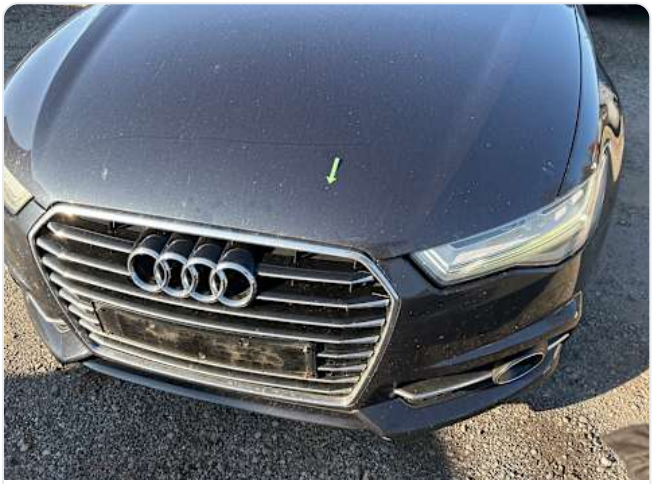
- Stoßstange vorne (Lackschaden)
