CarOnSale

Renault Laguna Dynamique

Differenzbesteuert (§25a UStG) · Fahrzeugstandort 98*** · Fahrzeug aufgenommen am 11.11.2026

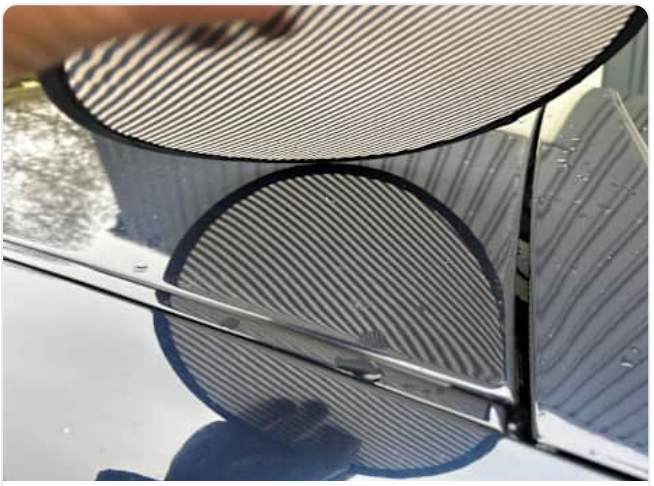
- Fahrertür (Delle, Kratzer)
