Zustandsbericht

BMW 3 Touring 320 d xDrive M Sport

Fahrzeug-Ident.-Nr.:	**WBA31FZ000FV32715**	Laufleistung abgelesen:	**47635 km**
Erstzulassung / Baujahr:	**01.08.2025 / 2025**	Besichtigungsdatum/-ort:	**22.10.2026 Weinsberg**
Fahrzeugart:	**PKW**	Aufbauart:	**Kombilimousine**
KBA-Nr. (HSN/ TSN):	**0005//CZF**	Kraftstoff / Emissionsklasse:	**Diesel / Euro 6**
Getriebe Art:	**Automatik**	Navi.-Datenträger:	**-**
Hubraum / Leistung:	**1995 ccm / 140 kW (190 PS)**	Antriebsart:	**Allrad**
Lackfarbe:	**PORTIMAO BLAU METALLIC**	Türen / Sitzplätze:	**5 / 5**
Nächste HU / AU:	**08.2028 / 08.2028**	Polster Art:	**Leder**
Farbe Innenausstattung:	**Schwarz**	Fahrzeug fahrbereit:	**Ja**
Fahrzeug verkehrssicher:	**Ja**	Vorgelegte Fahrzeug-Unterlagen:	**ZB I (Fzg.Schein)**
Besichtigungsbedingung:	**0**

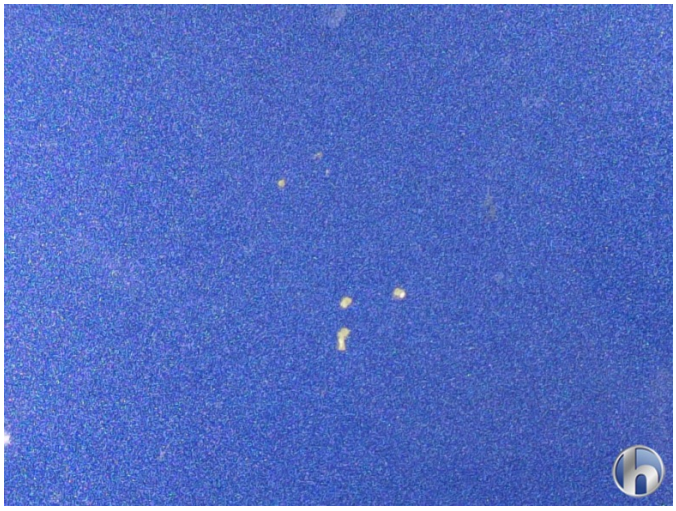
2. Stoßfänger Vorne

Steinschlag

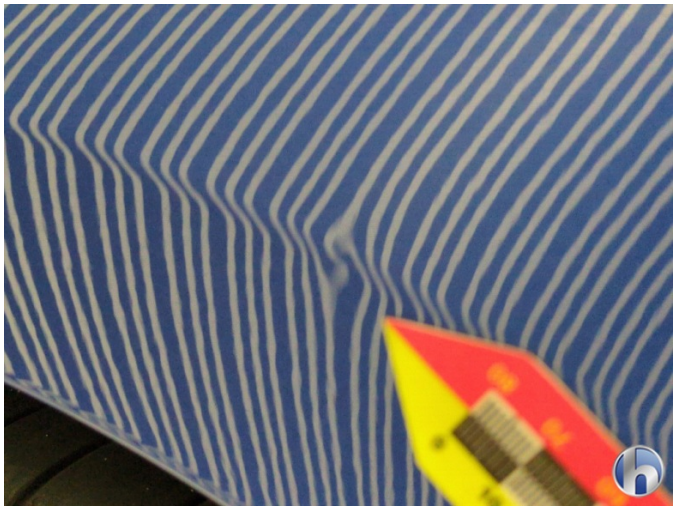
5. Stoßfänger Hinten

Gebrauchsspuren

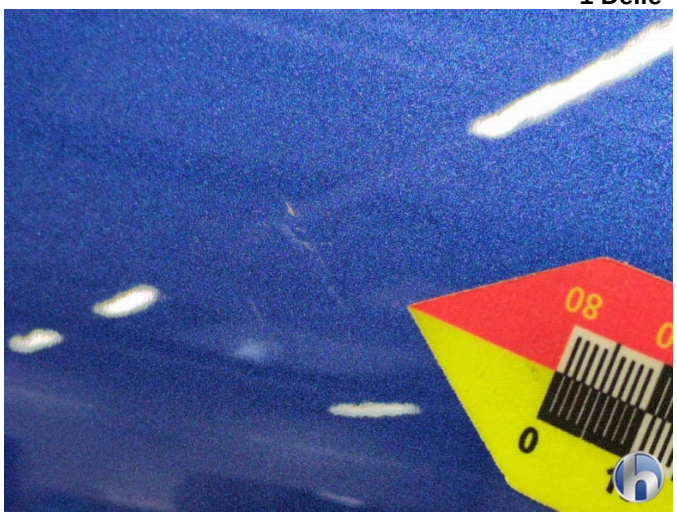
7. Tür Hinten - Rechts

Beschädigt

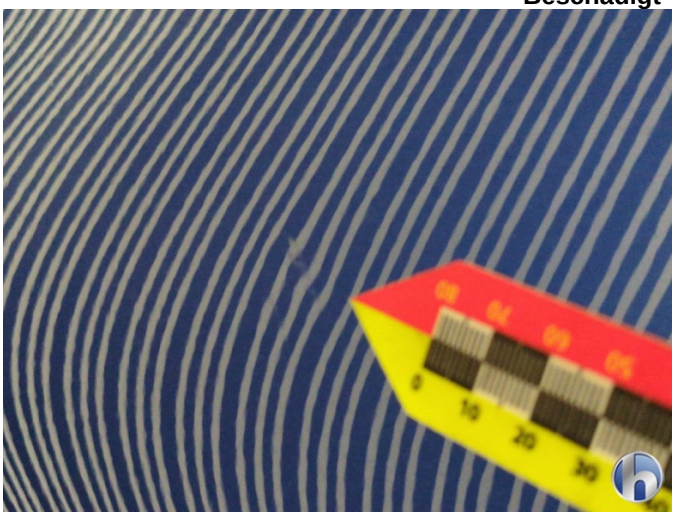
7. Tür Hinten - Rechts

Beschädigt
