BMW

BMW 5 TOURING (G61)(2024->) 520 D XDRIVE M SPORT MILD-HYBRID 145 KW (MOTOR 2,0 LTR. - 145 KW DIESEL) 5-TÜRIG

VIN: WBA21GW020CV07189

Bewertungsdetails

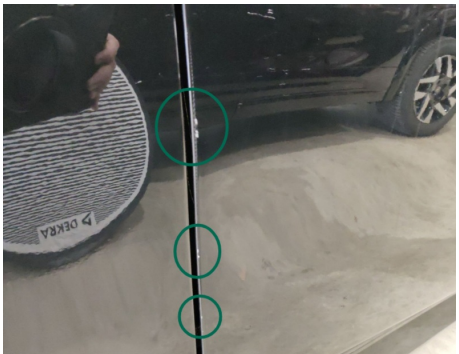
Türeinstieg / Hinten Rechts / Kratzer

013	Türeinstieg / Hinten Rechts	Kratzer	Lackieren
