CarOnSale

Volkswagen Transporter 4MOTION

Regelbesteuert (Deutschland) · Fahrzeugstandort 12*** · Fahrzeug aufgenommen am 05.11.2026

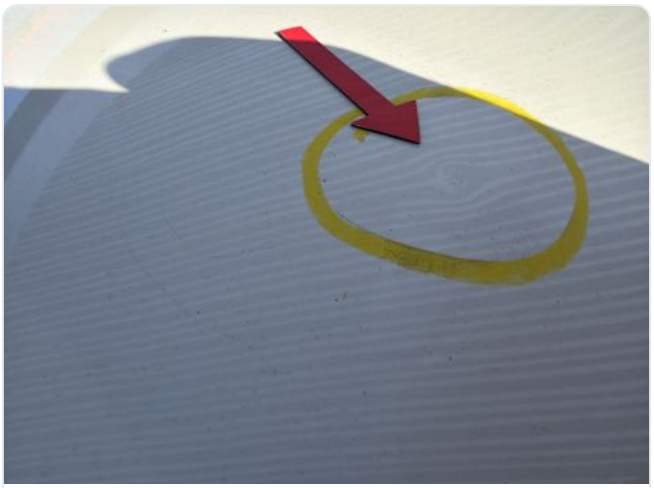
- Stoßstange vorne (Kratzer)

- Motorhaube (Delle)

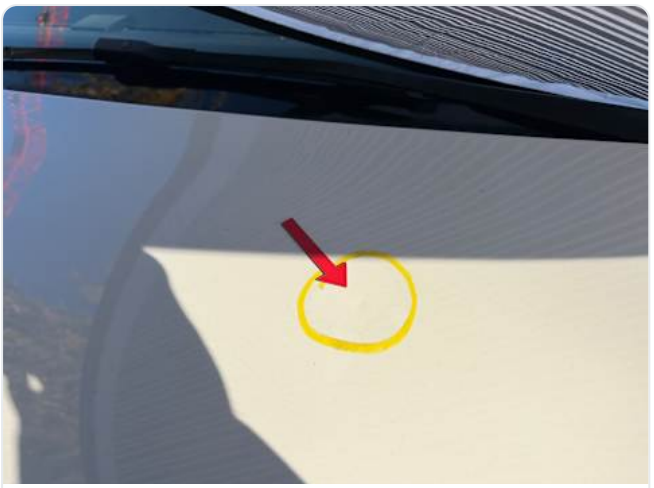
- Motorhaube (Delle)

- Fahrertür (Kratzer)

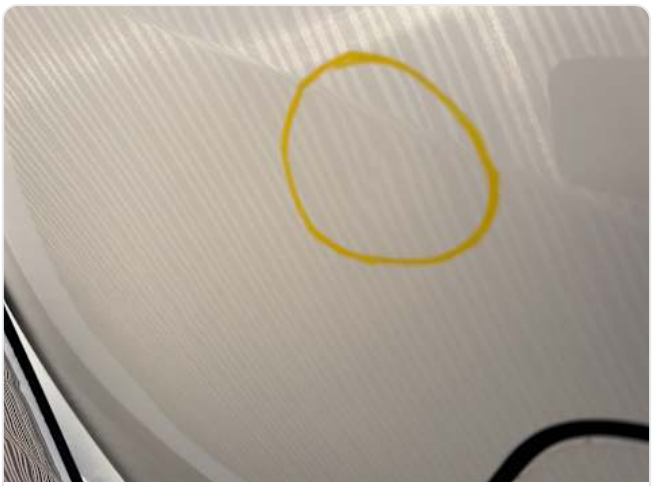
- Fahrertür (Delle)

- Beifahrertür (Kratzer)

- Türe hinten rechts (Lackschaden, Delle)

- Stoßstange hinten (Kratzer)

- Stoßstange hinten (Lackschaden, Delle)

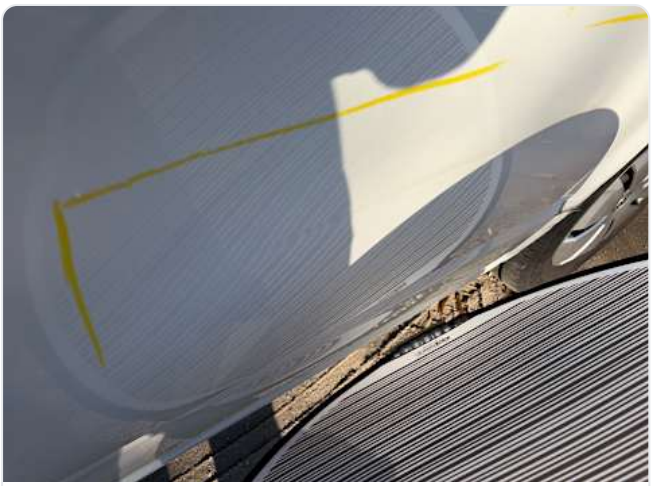
- Schweller links (Lackschaden)

- Seitenteil hinten links (Lackschaden, Delle, Anderer Schaden): Unfallschaden
