CarOnSale

Mini Clubman One

Differenzbesteuert (§25a UStG) · Fahrzeugstandort 38*** · Fahrzeug aufgenommen am 04.11.2026

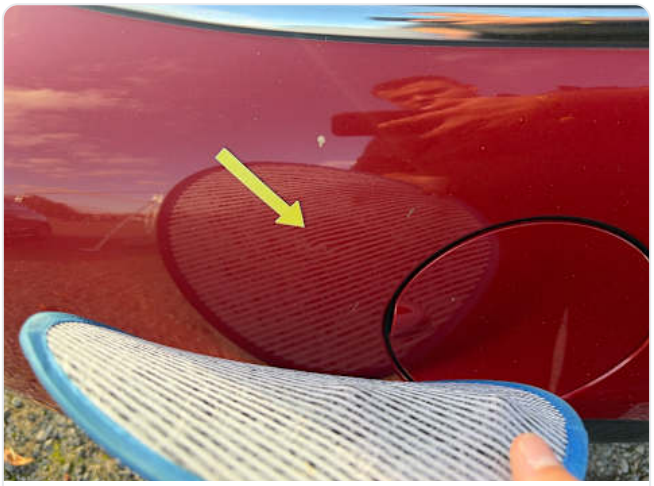
- Stoßstange vorne (Kratzer)

- Rad (Kratzer)

- Fahrertür (Kratzer)

- Beifahrertür (Kratzer)

- Türe hinten links (Kratzer)

- Stoßstange hinten (Kratzer)

- Seitenteil hinten rechts (Kratzer)

- Seitenteil hinten rechts (Delle)

- Heckklappe (Delle)
