CarOnSale

Mini Clubman One

Differenzbesteuert (§25a UStG) · Fahrzeugstandort 22*** · Fahrzeug aufgenommen am 09.11.2026

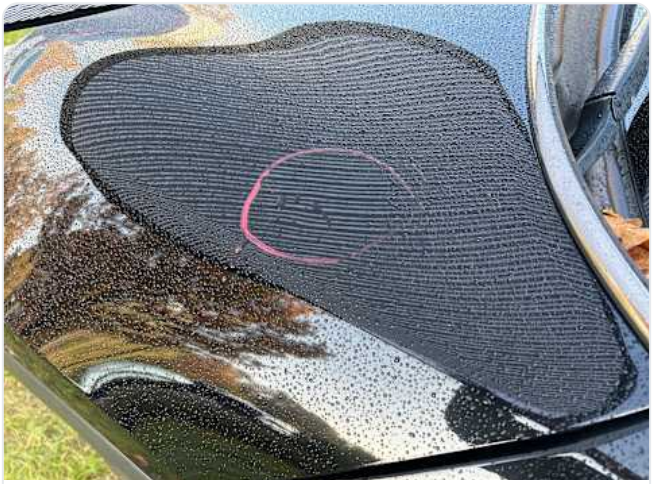
- Motorhaube (Delle, Kratzer)

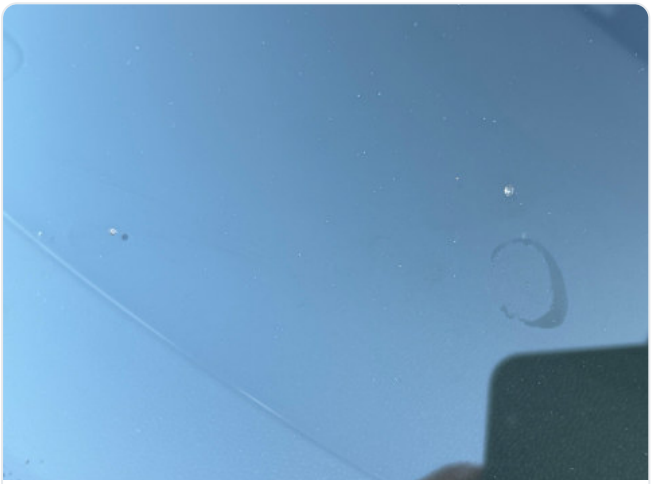
- Windschutzscheibe (Steinschlag)

- Rad (Kratzer, Riss/Bruch)

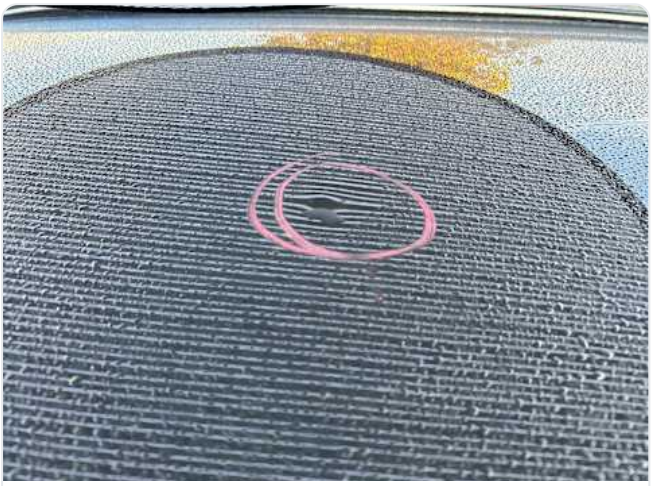
- Türe hinten rechts (Kratzer)

- Dach (Delle, Lackschaden)

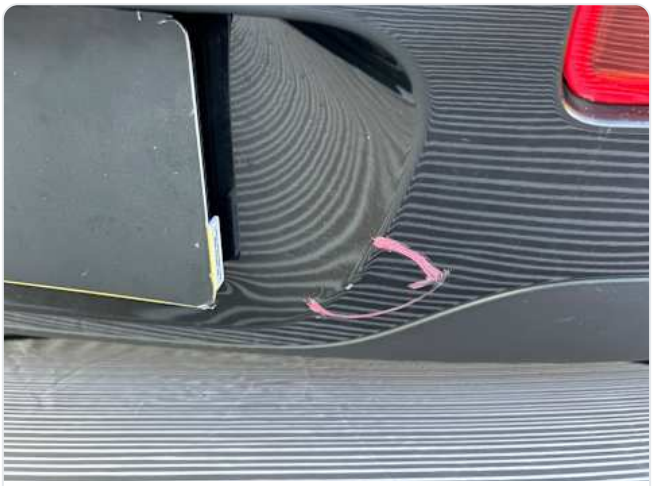
- Stoßstange hinten (Kratzer, Verformung)
