CarOnSale

Mercedes-Benz 114/116/119/124 CDI RWD lang Pro

Regelbesteuert (Deutschland) · Fahrzeugstandort 97*** · Fahrzeug aufgenommen am 10.11.2026

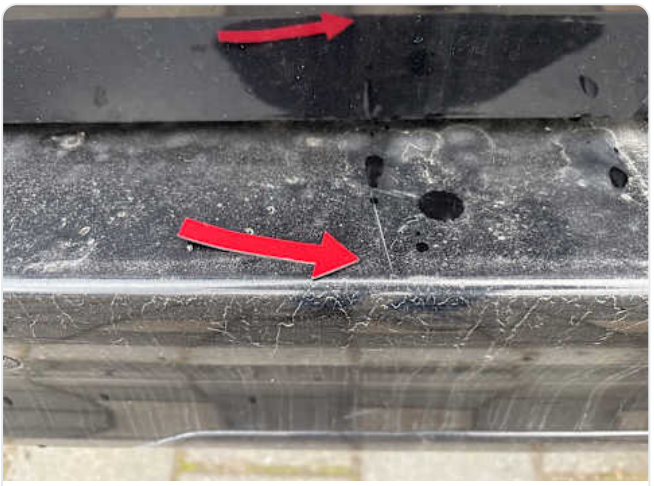
- Türe hinten rechts (Kratzer)
