CarOnSale

Volkswagen Tiguan Sport & Style 4Motion BMT

Differenzbesteuert (§24 UStG) · Fahrzeugstandort 39*** · Fahrzeug aufgenommen am 30.10.2026

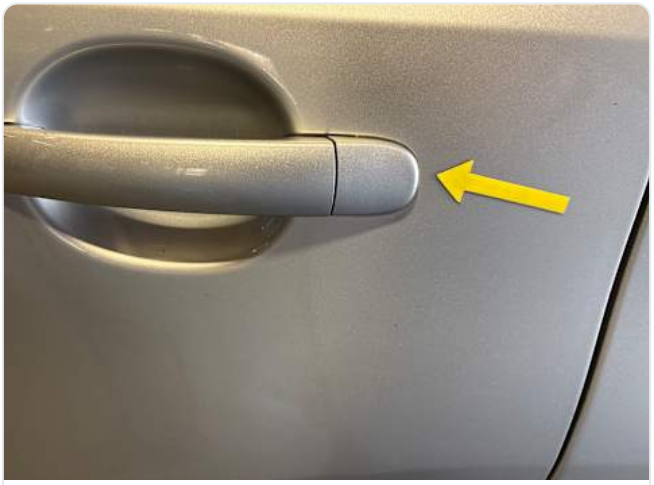
- Beifahrertür (Rost, Lackschaden)

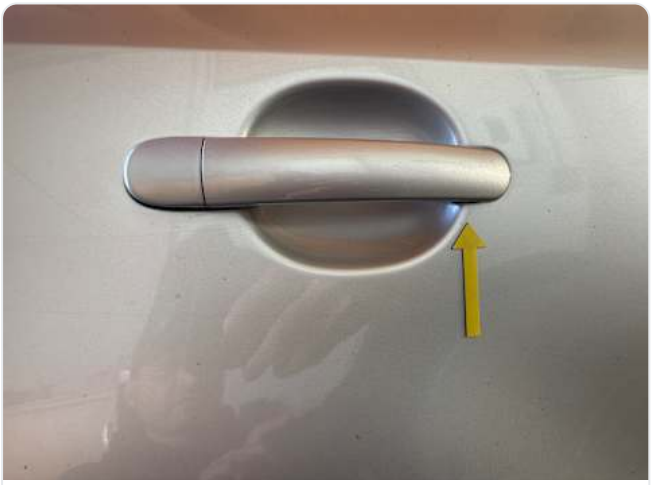
- Türe hinten links (Rost)
