CarOnSale

Audi A1 Sportback

Differenzbesteuert (§25a UStG) · Fahrzeugstandort 92*** · Fahrzeug aufgenommen am 03.11.2026

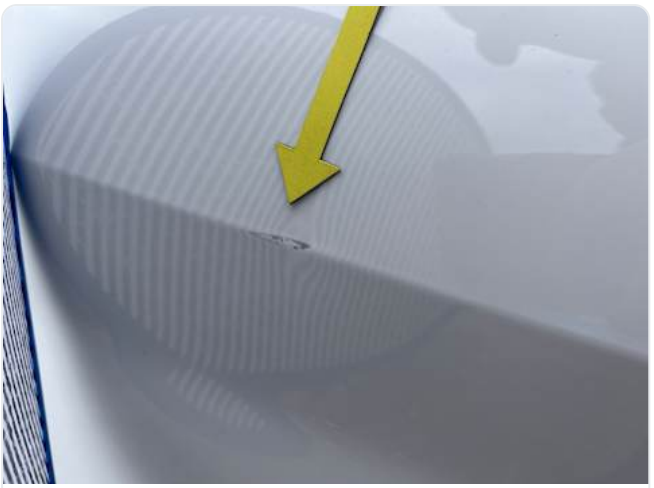
- Stoßstange vorne (Lackschaden, Steinschlag)

- Stoßstange vorne (Lackschaden, Verformung)

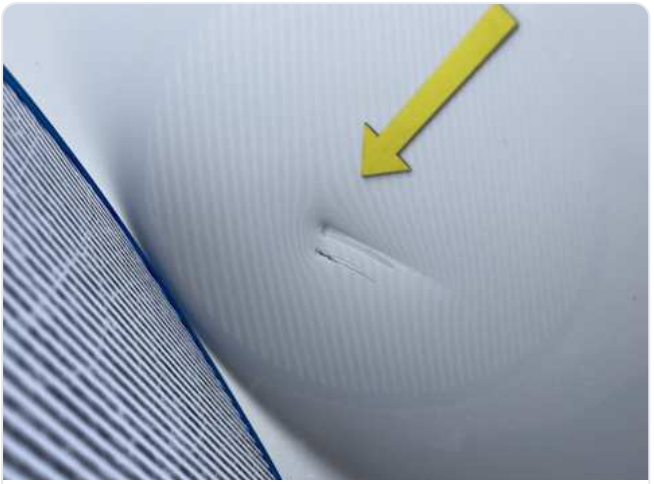
- Beifahrertür (Lackschaden, Kratzer)

- Türe hinten rechts (Lackschaden, Kratzer, Delle)
