CarOnSale

Volkswagen Golf Trendline

Differenzbesteuert (§24 UStG) · Fahrzeugstandort 46*** · Fahrzeug aufgenommen am 22.10.2026

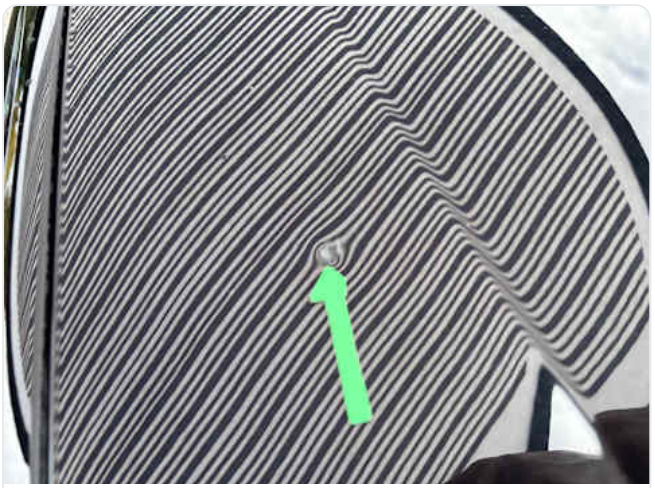
- Stoßstange vorne (Kratzer)

- Motorhaube (Delle, Kratzer)

- Fahrertür (Delle, Rost)

- Beifahrertür (Delle, Rost)

- Türe hinten links (Delle, Kratzer)

- Dach (Delle)

- Stoßstange hinten (Kratzer)

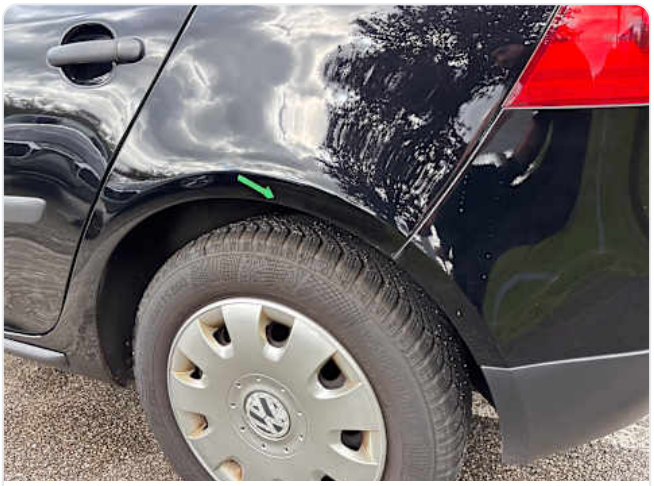
- Schweller links (Rost)

- Schweller rechts (Rost)

- Seitenteil hinten links (Rost, Lackschaden)

- Seitenteil hinten rechts (Rost)

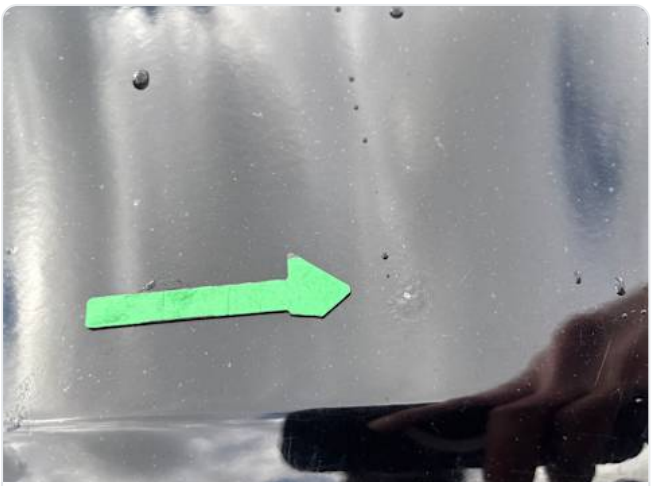
- Seitenteil hinten rechts (Rost)

- Heckklappe (Rost)
