CarOnSale

Audi Q5

Regelbesteuert (Deutschland) · Fahrzeugstandort 73*** · Fahrzeug aufgenommen am 27.10.2026

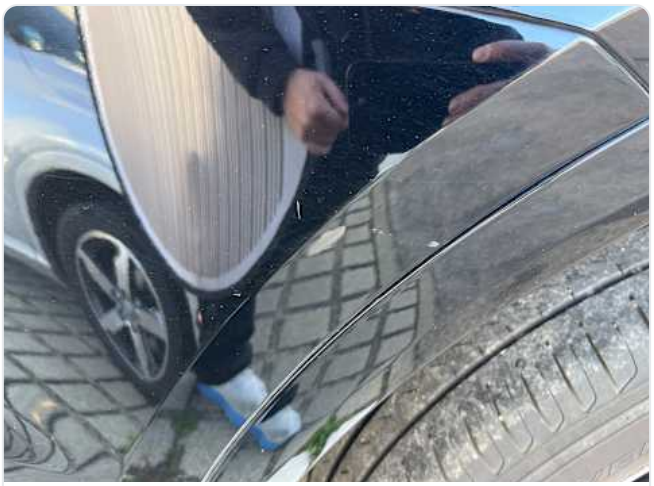
- Türe hinten rechts (Delle)
