CarOnSale

Dacia Sandero Stepway

Differenzbesteuert (§24 UStG) · Fahrzeugstandort 62*** · Fahrzeug aufgenommen am 06.11.2026

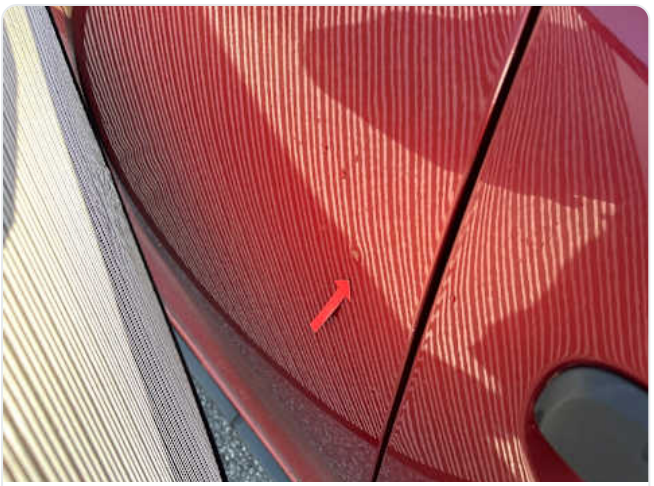
- Türe hinten links (Kratzer)

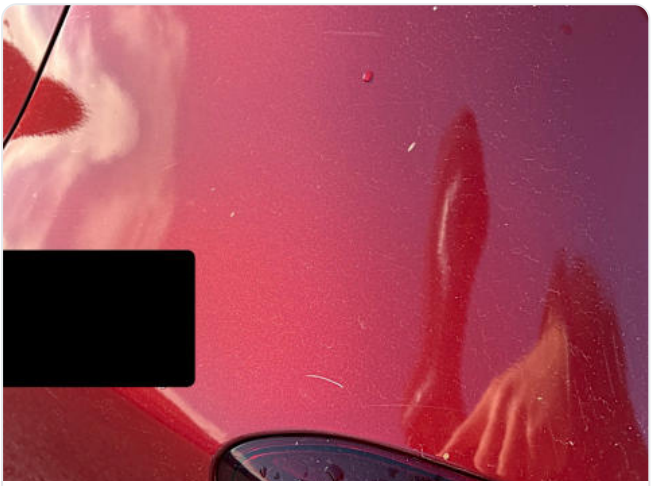
- Stoßstange hinten (Kratzer)

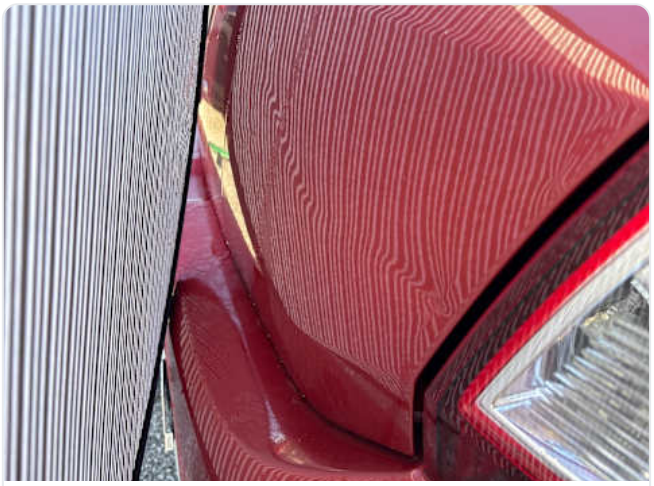
- Seitenteil hinten links (Kratzer)
