CarOnSale

Hyundai TUCSON, ix35

Differenzbesteuert (§25a UStG) · Fahrzeugstandort 16*** · Fahrzeug aufgenommen am 09.11.2026

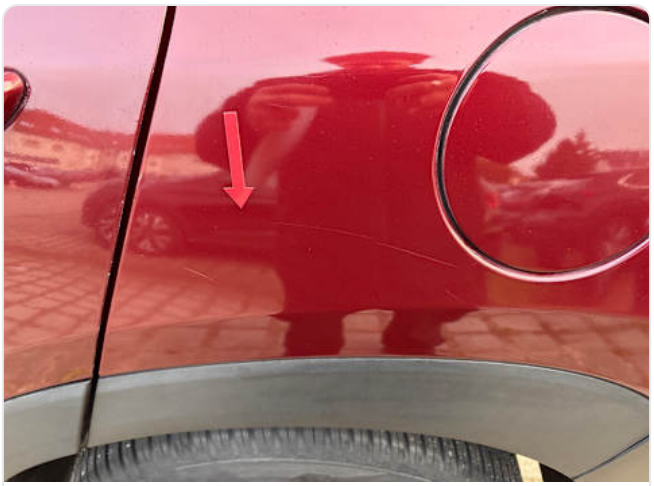
- Schweller links (Delle, Kratzer)
