CarOnSale

Volkswagen Transporter FWD lang Trendline

Regelbesteuert (Deutschland) · Fahrzeugstandort 01*** · Fahrzeug aufgenommen am 04.11.2026

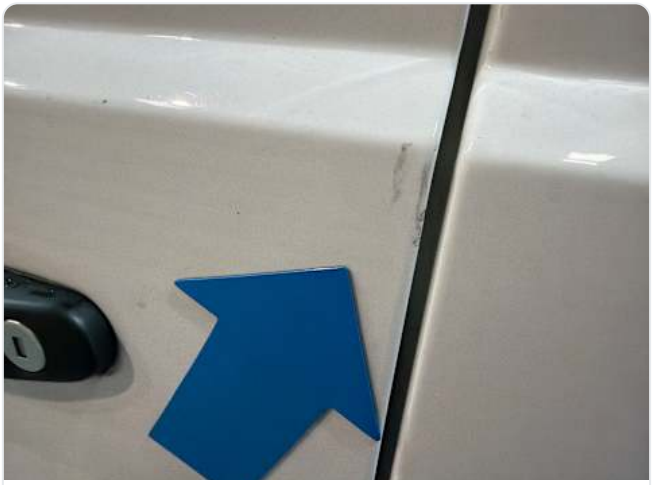
- Stoßstange vorne (Kratzer)

- Scheinwerfer (links) (Steinschlag)

- Scheinwerfer (rechts) (Steinschlag)

- Fahrertür (Kratzer, Lackschaden)

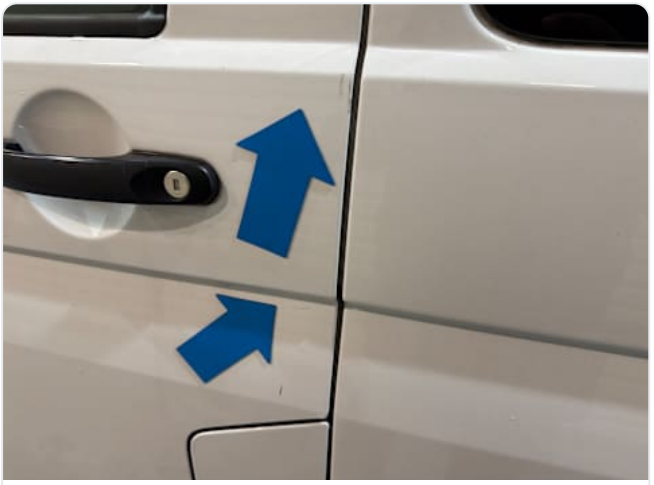
- Fahrertür (Kratzer, Lackschaden)

- Beifahrertür (Kratzer)

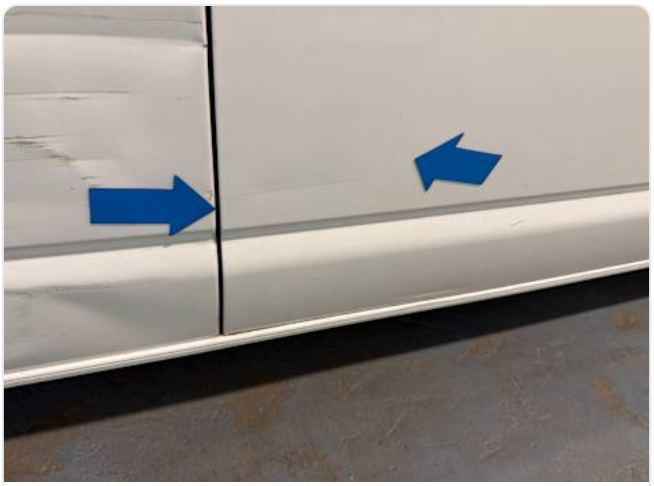
- Beifahrertür (Kratzer)

- Türe hinten rechts (Delle)

- Kotflügel vorne rechts (Delle)

- Seitenteil hinten links (Delle)

- Seitenteil hinten rechts (Kratzer, Delle, Lackschaden)

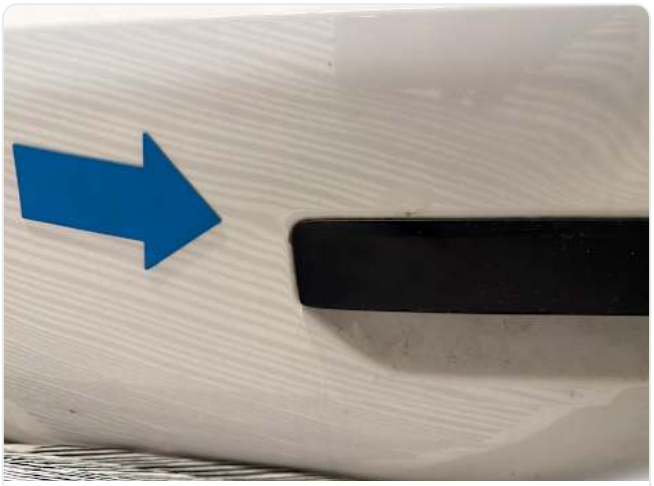
- Seitenteil hinten rechts (Kratzer, Delle, Lackschaden)

- Heckklappe (Delle)
