Zustandsbericht / Minderwertgutachten

Kennzeichen **Fahrgestellnummer** **WAUZZZF20PN020284**

Hersteller	Audi	Typ / Handelsbez. bzw. Modell	A6 50 3.0 TDI quattro Avant sport (EURO 6d)
Aufbau	Kombi	Erstzulassung	12.07.2023
FIN	WAUZZZF20PN020284	Laufleistung	121.813 / km
Bem. zur Laufleistung / Grund	Laufleistung laut Wegstrecken-zähler	Antriebsart	Diesel
Motorart / Zylinder	6	Farbe / Lackierung / Lacktyp / Lackierungsart	Schwarz / Mythosschwarz Metallic
Hubraum	2.967 / cm³	Polster / Polsterfarbe	Stoff Sequenz/Leder-Kombination mit S-Prägung / Schwarz-schwarz-felsgrau
Leistung	210 / kW	Schadstoffklasse / Feinstaub-plakette	Euro 6d
Anzahl Türen	5	Getriebeart	Automatik
Anzahl HalterBesitzer	1	Fälligkeit HU/AU	07/2026
KBA-Nummer	0588 / BNH

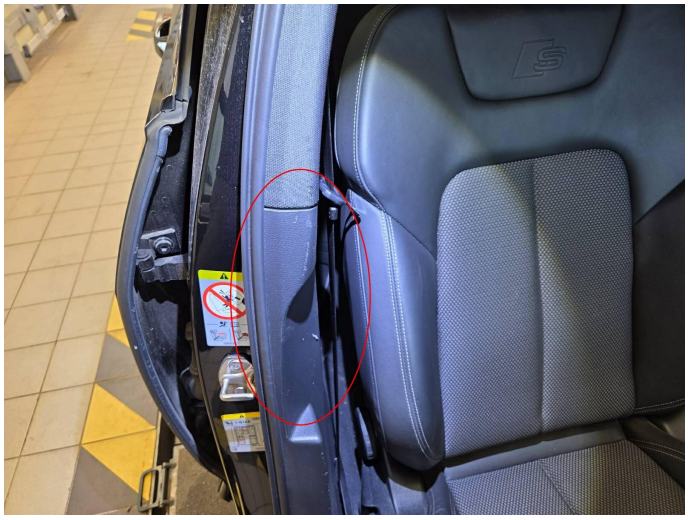
Bild 7:
Innen, Verkleidung B-Säule - rechts, zerkratzt, smart repair

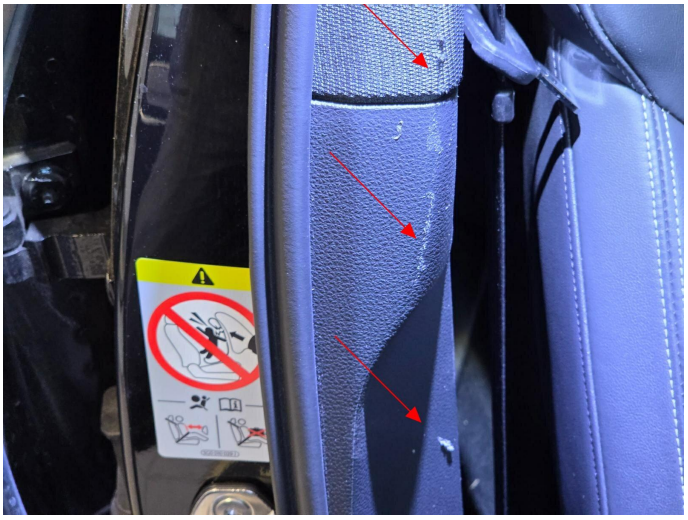
Rep. Kosten in EUR	Anrechnung	Minderwert Kunde in EUR	
	brutto		brutto	netto
1. Sitz vorne rechts - Sitzkonsole - Kunststoffverkleidung verschrammt, smart repair (Bild 11, 12)				
2. Mittelkonsole - unten verschrammt, smart repair (Bild 9, 10)				
3. Verkleidung B-Säule - rechts zerkratzt, smart repair (Bild 7, 8)				
4. Lenkrad zerkratzt, smart repair (Bild 5, 6)				
5. Verkleidung Heckklappe zerkratzt, Gebrauchsspur				
6. Verkleidung D-Säule - links zerkratzt, smart repair (Bild 3, 4)				
Zwischensumme

Bild 8:
Innen, Verkleidung B-Säule - rechts, zerkratzt, smart repair

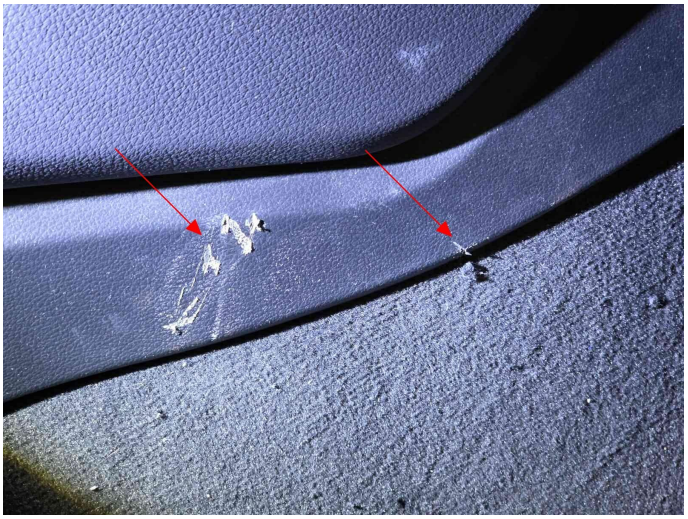
Bild 10:
Innen, Mittelkonsole - unten, verschrammt, smart repair

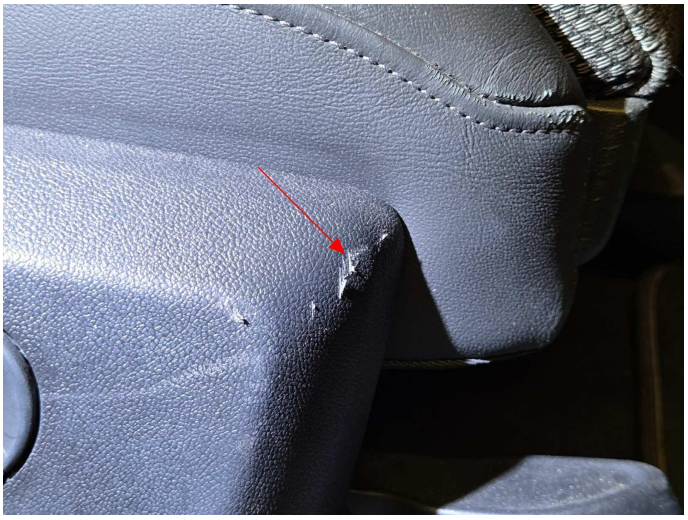
Bild 12:
Innen, Sitz vorne rechts - Sitzkonsole - Kunststoffverkleidung, verschrammt, smart repair

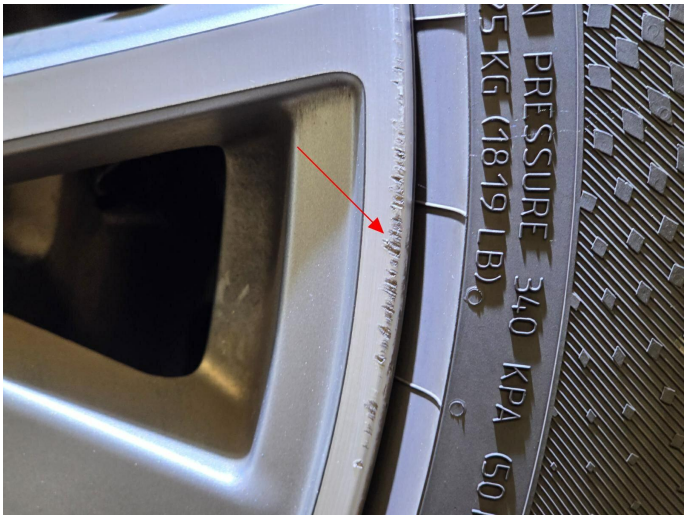
Rep. Kosten in EUR	*Anrechnung*	*Minderwert Kunde in EUR*	
	brutto		*brutto*	*netto*
1.	Tür hinten rechts - Lackierung zerkratzt, Gebrauchsspur			
2.	Tür vorne links - Einstieg eingedellt/verschrammt, smart repair (Bild 25, 26)			
3.	Tür vorne rechts - Einstieg verschrammt, auslegen - polieren (Bild 23, 24)			
4.	Tür hinten links eingedellt/verschrammt, smart repair (Bild 27, 28)			
5.	Frontscheibe Oberflächensteinschläge, Gebrauchsspur			
6.	Motorhaube - Lackierung viele Steinschläge, Gebrauchsspur			
7.	Stoßfänger vorne mehrf. verschrammt, instandsetzen und lackieren mit Lackaufbau (Bild 19, 20, 21, 22)			
8.	Stoßfänger hinten Anfahrschaden hinten rechts, instandsetzen und lackieren mit Lackaufbau (Bild 17, 18)			
9.	Felge vorne links verschrammt, optische Wertminderung (Bild 15, 16)			
10.	Heckscheibe zerkratzt, erneuern (Bild 13, 14)			
Zwischensumme

Bild 16:
Außen, Felge vorne links, verschrammt, optische Wertminderung

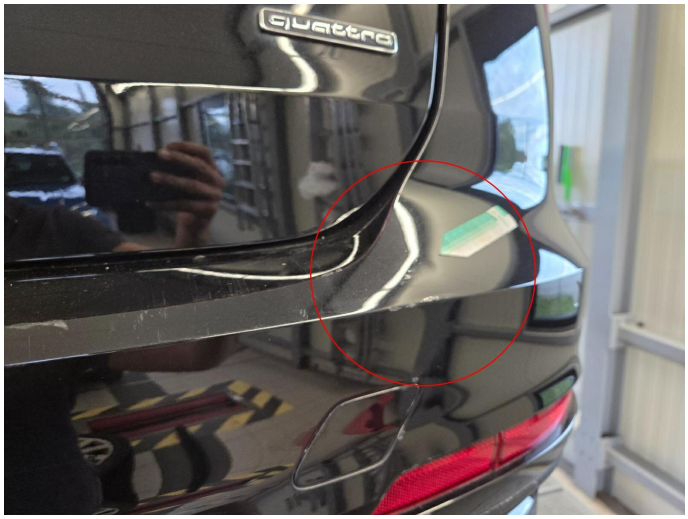
Bild 17:
Außen, Stoßfänger hinten, Anfahrschaden hinten rechts, instandsetzen und lackieren mit Lackaufbau

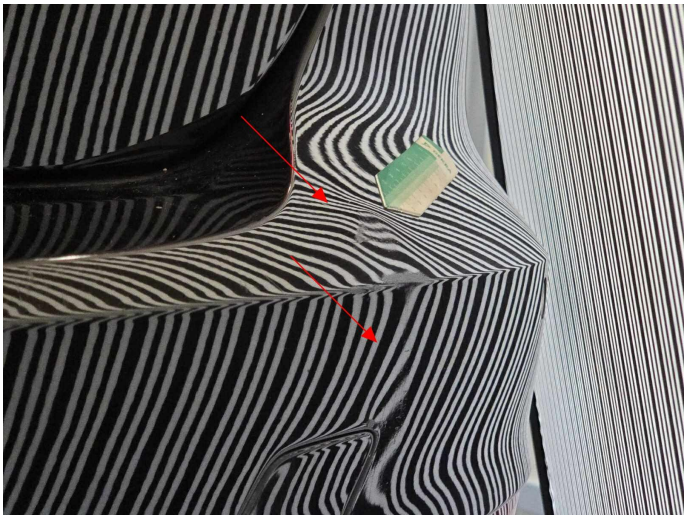
Bild 18:
Außen, Stoßfänger hinten, Anfahrschaden hinten rechts, instandsetzen und lackieren mit Lackaufbau

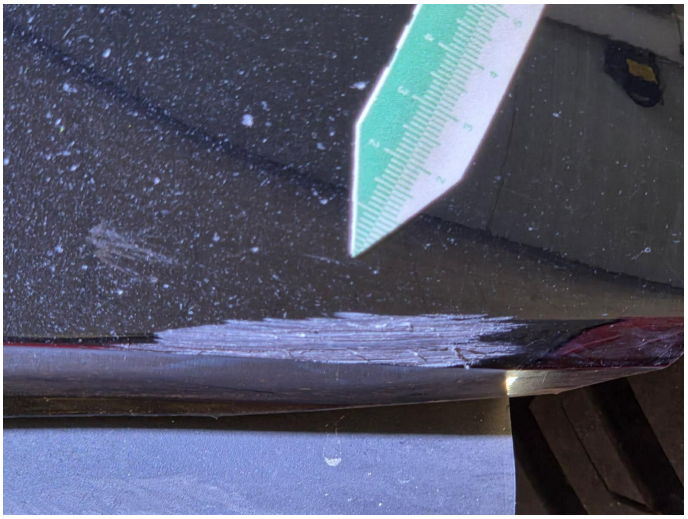
Bild 22:
Außen, Stoßfänger vorne, mehrf. verschrammt, instandsetzen und lackieren mit Lackaufbau

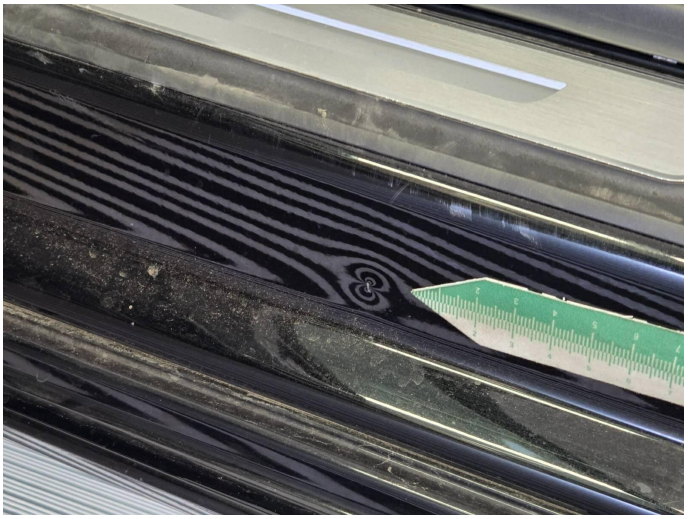
Bild 26:
Außen, Tür vorne links - Einstieg, eingedellt/verschrammt, smart repair

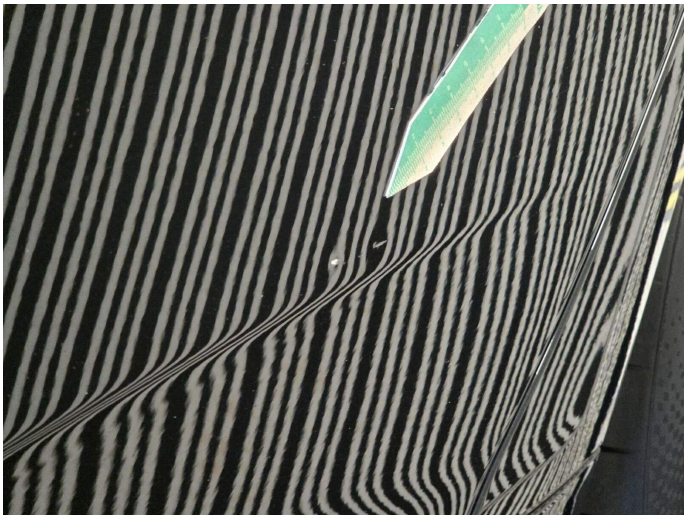
Bild 28:
Außen, Tür hinten links, eingedellt/verschrammt, smart repair
