CarOnSale

Toyota Proace L1 Kombi Comfort

Regelbesteuert (Deutschland) · Fahrzeugstandort 74*** · Fahrzeug aufgenommen am 04.11.2026

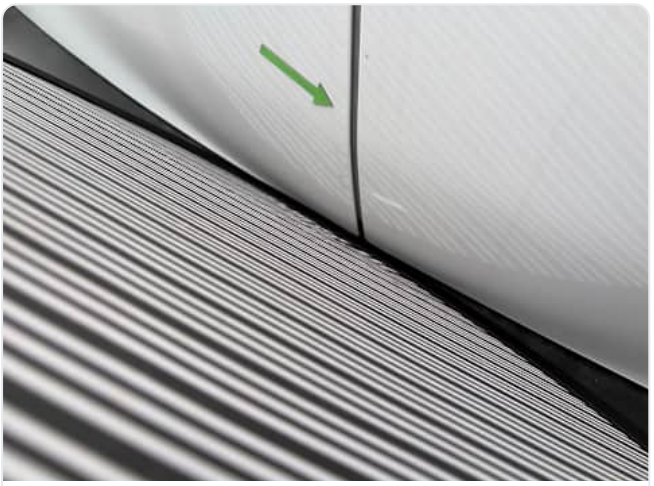
- Seitenteil hinten links (Kratzer, Delle)
