Wertgutachten

Protokollnummer:	48321738
Auftrags-Nr / Referenz:	
Besichtigungsdatum:	08.10.2026
Sachverständiger:	Oliver Hase
Besichtigung durch	Mohamad Jamen Mudrek

Hersteller / Modell	Mercedes-Benz Sprinter		
		Fahrgestellnummer	W1V3KBFZ9SP764148
Erstzulassung	24.10.2024	**Laufleistung (abgelesen)**	71.558 km
HSN/TSN	2222 / BOW 58498	**Kraftstoffart**	Diesel
Fahrzeugart	Transporter	**Antriebsart**	Heckantrieb
Schadstoffklasse	EURO6	**Getriebe / Anzahl Gänge**	Automatik (Getriebe Automati…
Farbe	LACKFARBE SELENITGRAU…	**Besichtigungszustand**	ausreichend
Leistung	125 kW	**Nächste HU**	
Hubraum	1.950 ccm	**Zylinder**	4
Wartungsheft / Nachweis	nicht vorhanden	**Restlauf bis Service**	455 Tag(e)
Letzte Wartung		**Polsterart**	Stoff
Vorschaden	Keine Feststellbar	**Polsterfarbe**	Schwarz
Nachlackierung	Keine Feststellbar	**zul. Gesamtgewicht**	3.500 kg
Dokumente	ZB I / II nicht vorhanden	**Anzahl Halter**	1
Schlüssel soll/ist	2/1	**Anzahl Sitze / Türen**	3 / 4

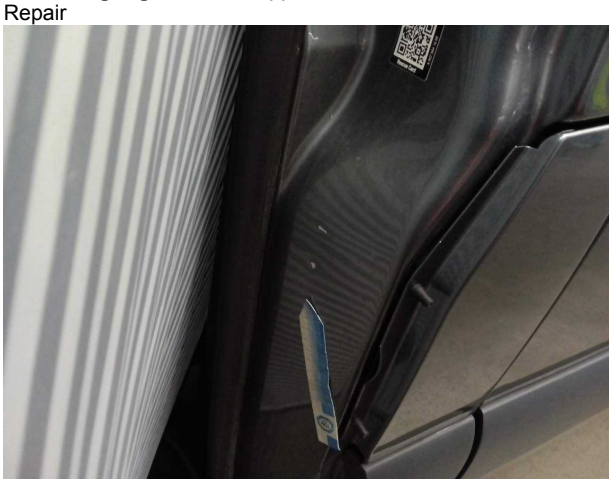
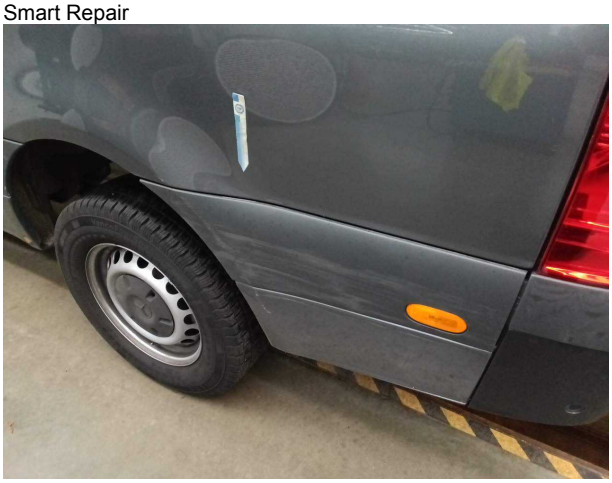
Beschädigung #5: Karosserie: B-Säule links - Delle / Lackschaden - Smart Repair

Beschädigung #5: Karosserie: B-Säule links - Delle / Lackschad… - Smart Repair

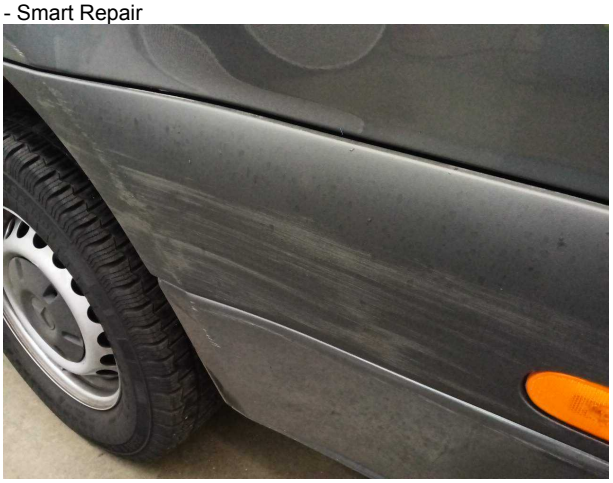
Beschädigung #6: Seitenwand links: Schutzleiste - verkratzt / verschürft - erneuern

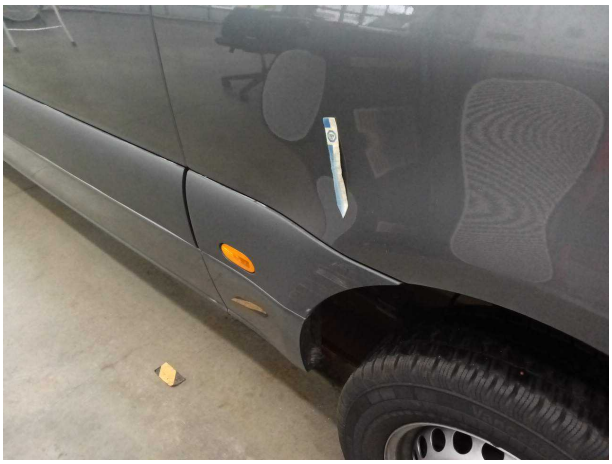
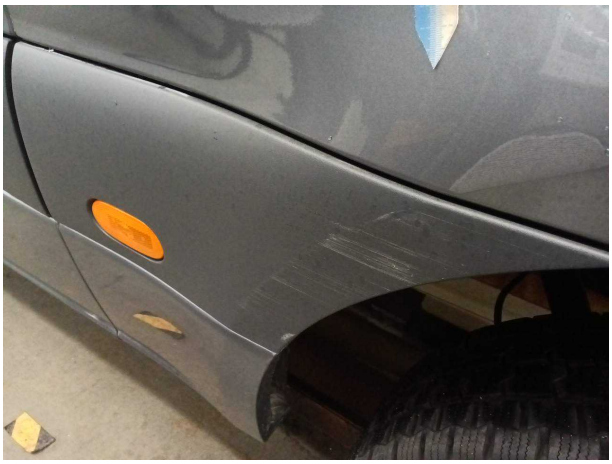
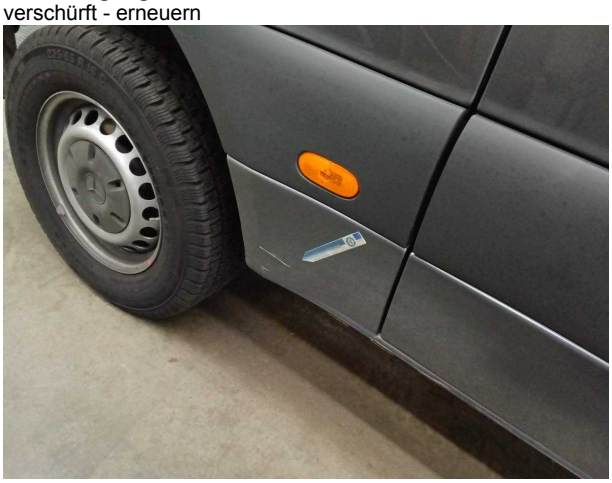
Beschädigung #6: Seitenwand links: Schutzleiste - verkratzt / verschürft - erneuern

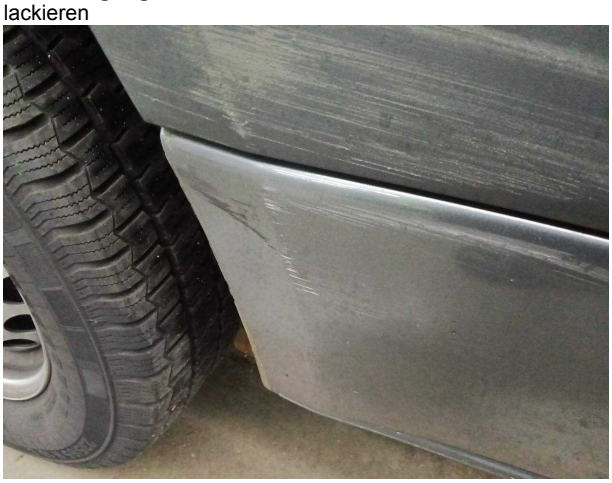
Beschädigung #8: Kotflügel links: Kotflügel links - Delle / Lackschad… - erneuern

Beschädigung #8: Kotflügel links: Kotflügel links - Delle / Lackschaden - erneuern

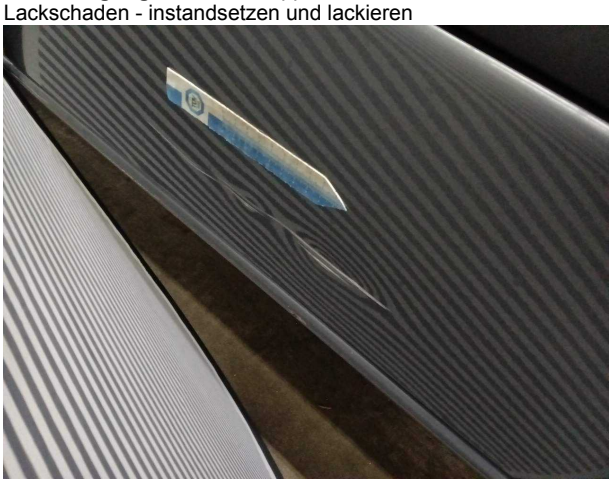
Beschädigung #10: Heckklappe/-tür: Hecktür rechts - Delle / Lackschaden - instandsetzen und lackieren
