CarOnSale

Volkswagen Golf

Differenzbesteuert (§25a UStG) · Fahrzeugstandort 49*** · Fahrzeug aufgenommen am 03.11.2026

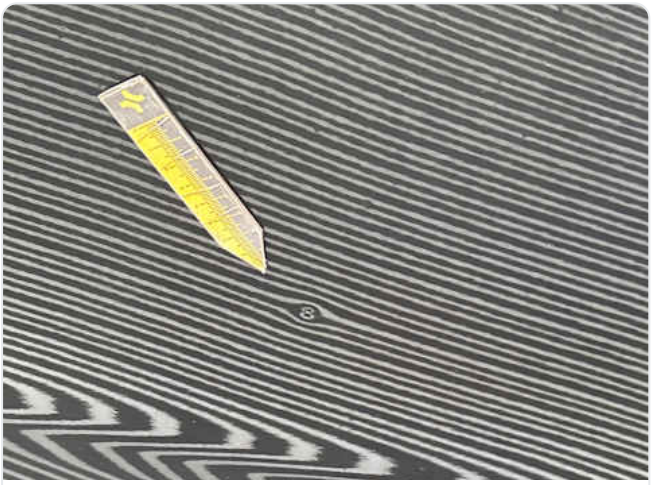
- Motorhaube (Steinschlag)
