Volkswagen Golf Highline BMT/Start-Stop

Differenzbesteuert (§25a UStG) · Fahrzeugstandort 36*** · Fahrzeug aufgenommen am 13.11.2026

LEISTUNG	KRAFTSTOFF	GETRIEBE-TYP	
10/2018	147.073km	150 PS	Benzin	Schaltgetriebe	2

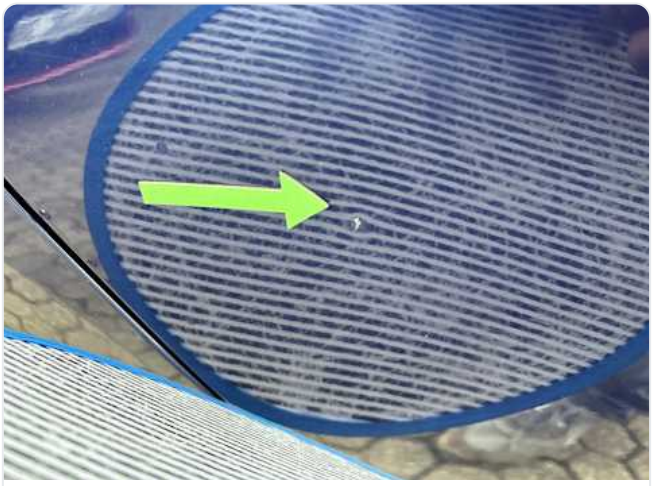
- Motorhaube (Steinschlag, Delle)

- Windschutzscheibe (Steinschlag)

- Fahrertür (Kratzer)

- Beifahrertür (Kratzer)

- Türe hinten links (Kratzer)

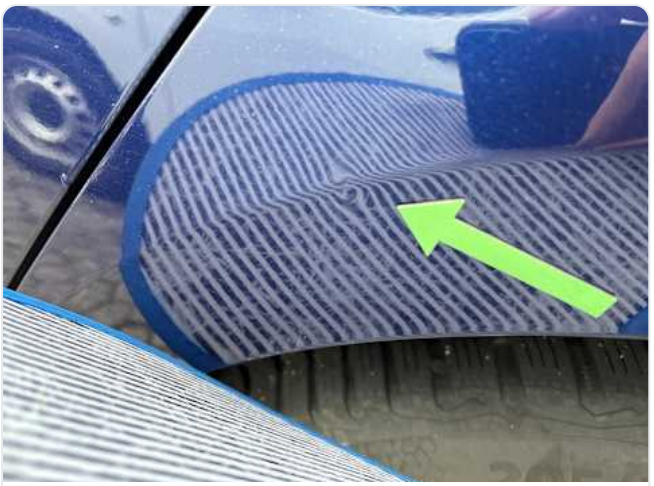
- Türe hinten links (Kratzer)

- Türe hinten rechts (Kratzer, Delle)

- Stoßstange hinten (Kratzer)

- Schweller links (Kratzer)
