CarOnSale

BMW 218 d Advantage

Differenzbesteuert (§25a UStG) · Fahrzeugstandort 60*** · Fahrzeug aufgenommen am 05.11.2026

Fahrzeug Schadenfotos (Außen)

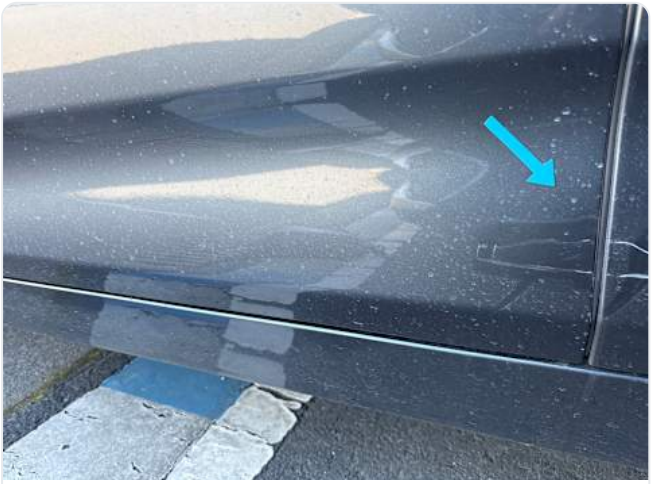
- Stoßstange vorne (Kratzer)

- Fahrertür (Lackschaden)

- Fahrertür (Delle, Lackschaden)

- Beifahrertür (Lackschaden)

- Türe hinten links (Lackschaden)

- Türe hinten rechts (Lackschaden)

- Stoßstange hinten (Lackschaden)

- Schweller links (Lackschaden)

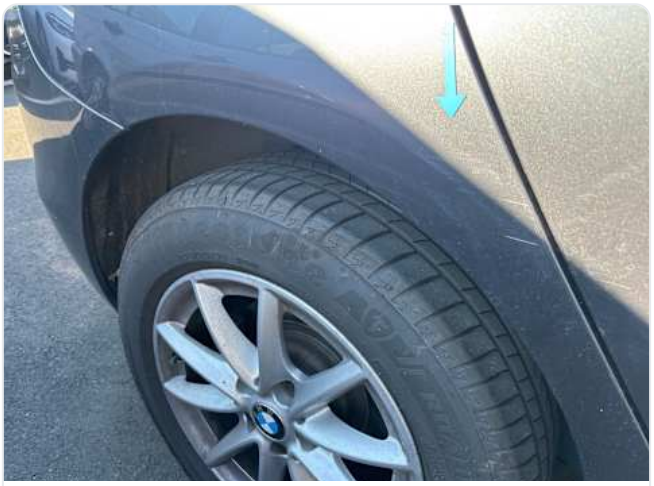
- Schweller links (Lackschaden)

- Kotflügel vorne links (Delle)

- Seitenteil hinten rechts (Lackschaden)
