CarOnSale

Audi Q5

Regelbesteuert (Deutschland) · Fahrzeugstandort 63*** · Fahrzeug aufgenommen am 03.11.2026

LEISTUNG	KRAFTSTOFF	GETRIEBE-TYP	
11/2022	109.411km	204 PS	Diesel-Hybrid	Automatikgetriebe	1

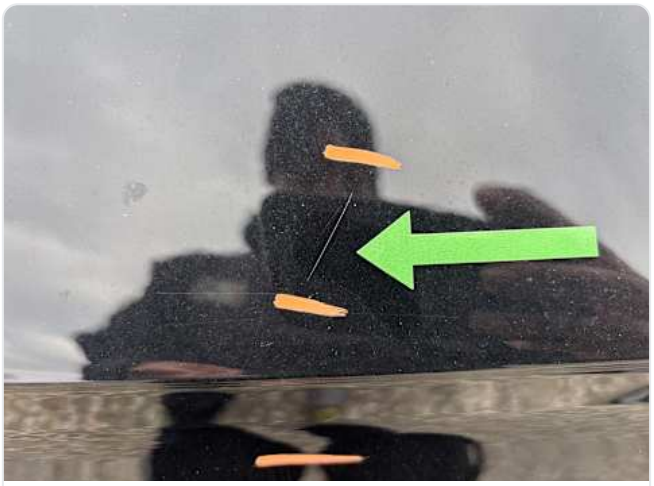
- Motorhaube (Steinschlag)

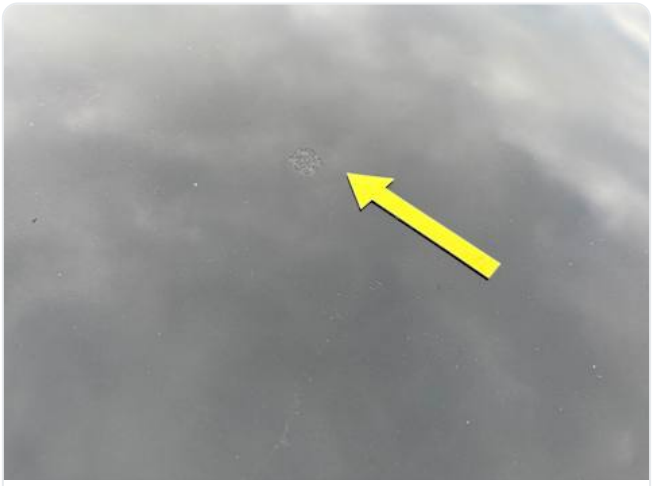
- Türe hinten links (Kratzer)

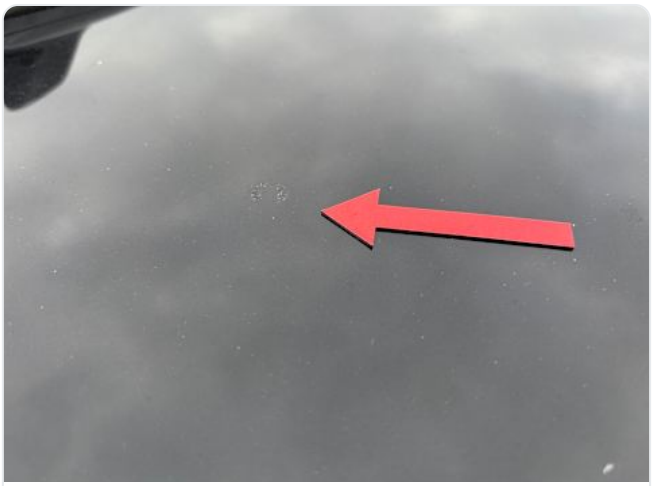
- Dach (Lackschaden)
