Mercedes-Benz A 160 5-türig

Differenzbesteuert (§25a UStG) · Fahrzeugstandort 32*** · Fahrzeug aufgenommen am 03.11.2026

09/2010	109.471km	LEISTUNG 95 PS	KRAFTSTOFF Benzin	GETRIEBE-TYP Automatikgetriebe	3

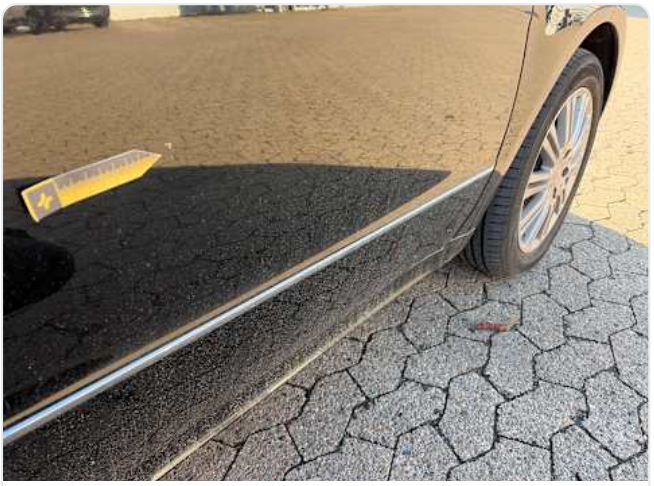
- Fahrertür (Lackschaden, Kratzer)
