Fiat 500 Lounge

Differenzbesteuert (§25a UStG) · Fahrzeugstandort 66*** · Fahrzeug aufgenommen am 29.10.2026

Hinweise zum Zustandsbericht

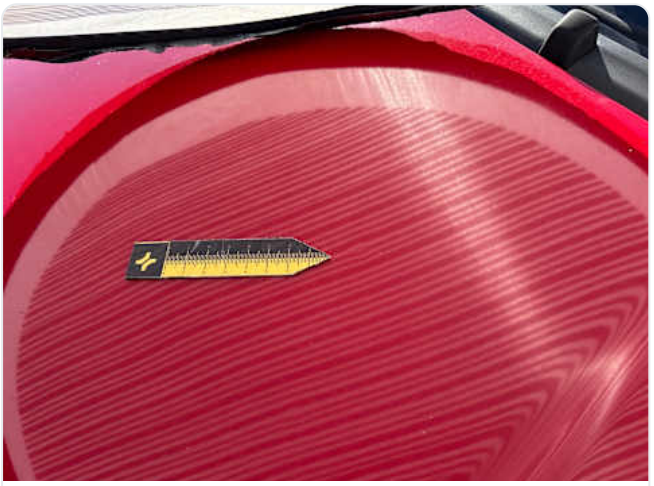
- Motorhaube (Delle)

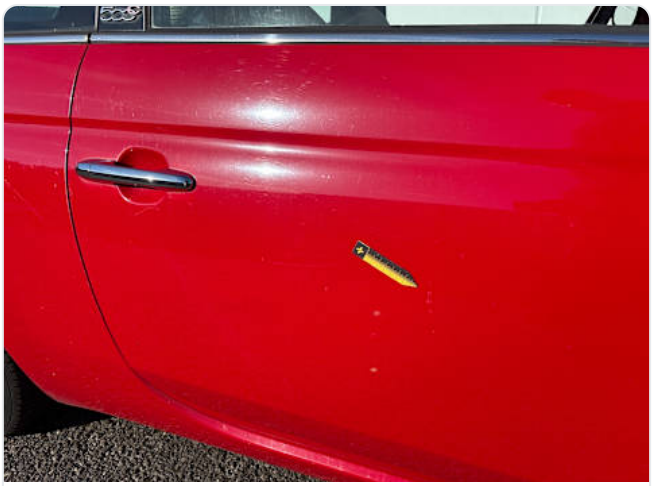
- Fahrertür (Kratzer, Lackschaden)

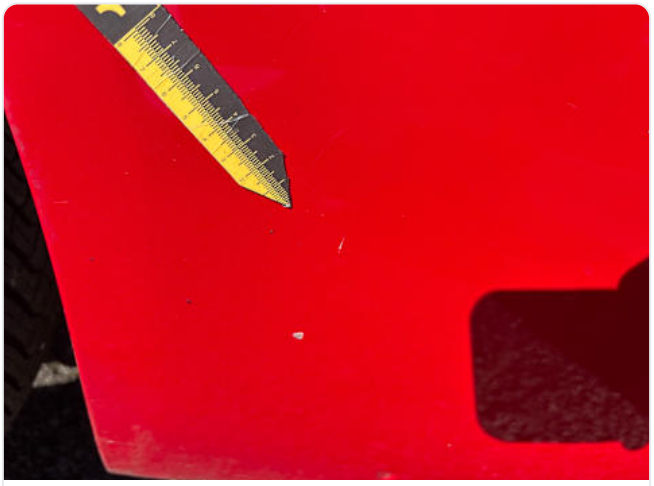
- Kotflügel vorne rechts (Steinschlag)
