CarOnSale

BMW X2 sDrive18i

Differenzbesteuert (§25a UStG) · Fahrzeugstandort 38*** · Fahrzeug aufgenommen am 10.11.2026

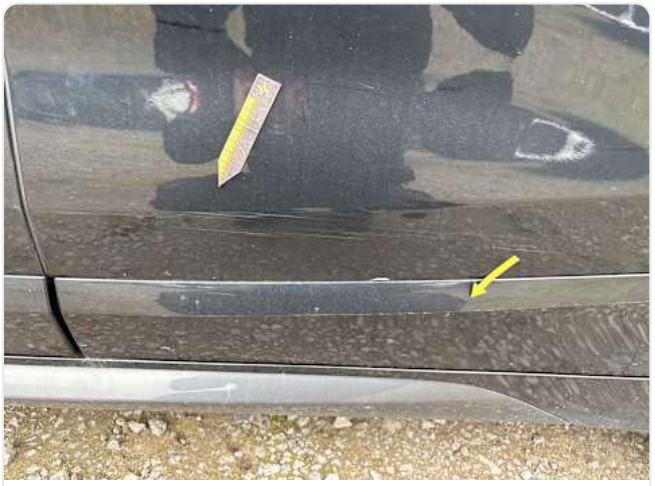
- Fahrertür (Kratzer)
