CarOnSale

Mercedes-Benz GLA 220 d

Differenzbesteuert (§25a UStG) · Fahrzeugstandort 49*** · Fahrzeug aufgenommen am 12.11.2026

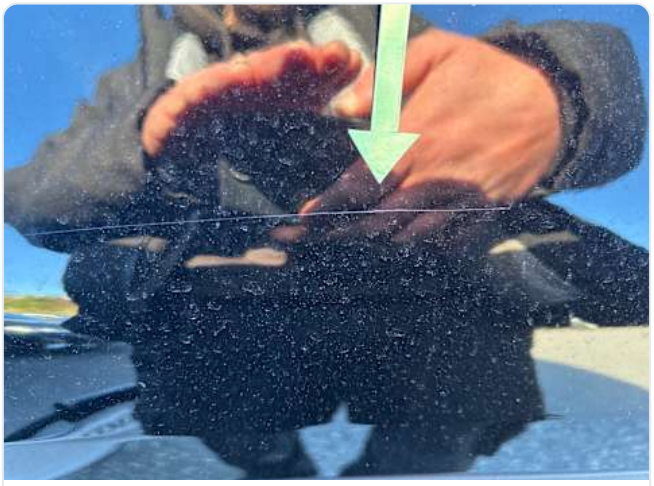
- Stoßstange hinten (Kratzer)
