CarOnSale

Ford Focus C-MAX Fun

Differenzbesteuert (§25a UStG) · Fahrzeugstandort 35*** · Fahrzeug aufgenommen am 09.11.2026

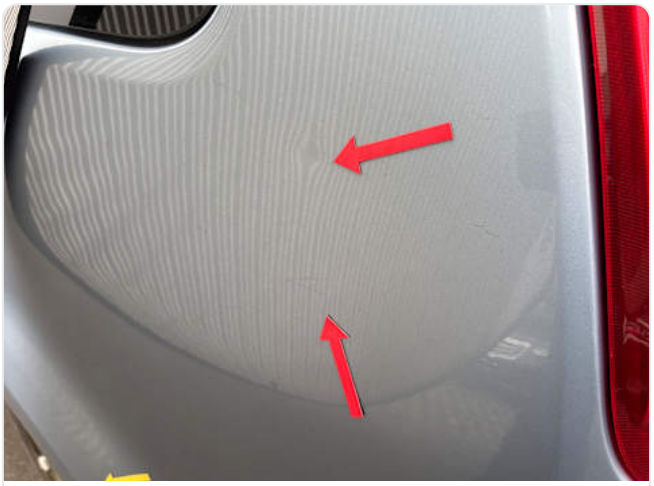
- Seitenteil hinten links (Rost)
