CarOnSale

Citroen C5 Selection

Differenzbesteuert (§25a UStG) · Fahrzeugstandort 86*** · Fahrzeug aufgenommen am 03.11.2026

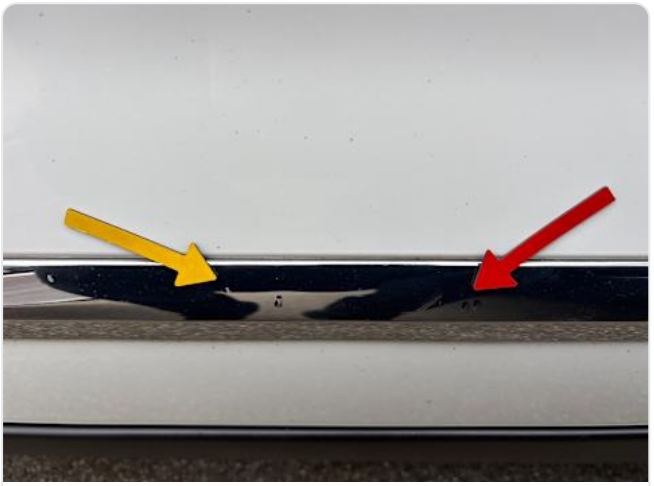
- Fahrertür (Lackschaden)

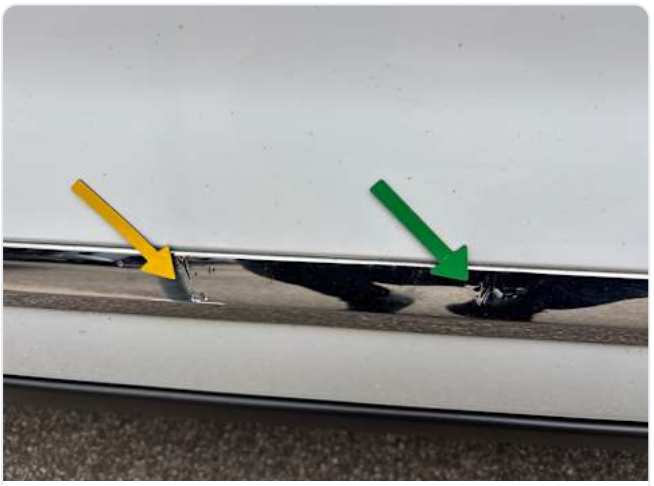
- Beifahrertür (Lackschaden, Rost)
