CarOnSale

Mercedes-Benz A 180 5-türig

Differenzbesteuert (§25a UStG) · Fahrzeugstandort 97*** · Fahrzeug aufgenommen am 05.11.2026

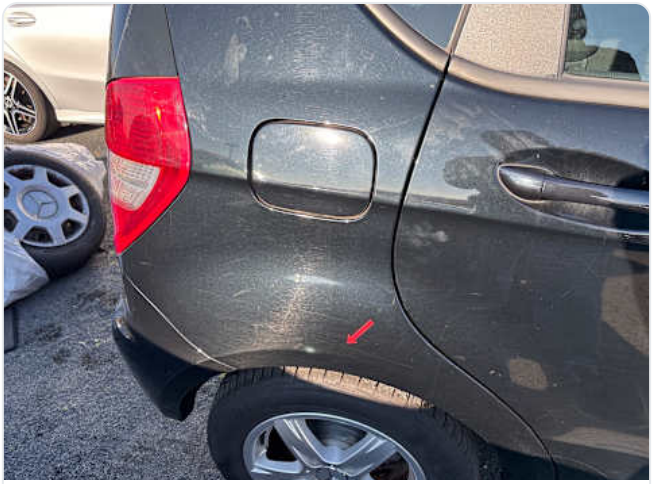
- Stoßstange hinten (Kratzer)
