CarOnSale

Volkswagen CADDY LIFE

Differenzbesteuert (§25a UStG) · Fahrzeugstandort 96*** · Fahrzeug aufgenommen am 06.11.2026

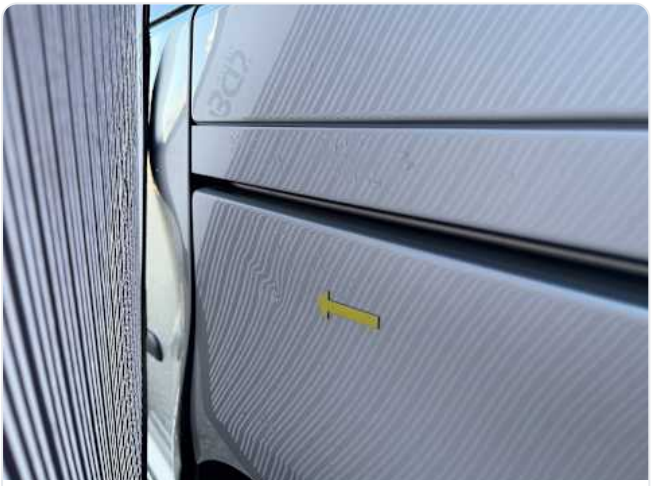
- Türe hinten links (Lackschaden, Verformung, Spaltmaße ungenau)
