CarOnSale

Opel Meriva Innovation

Differenzbesteuert (§25a UStG) · Fahrzeugstandort 93*** · Fahrzeug aufgenommen am 13.11.2026

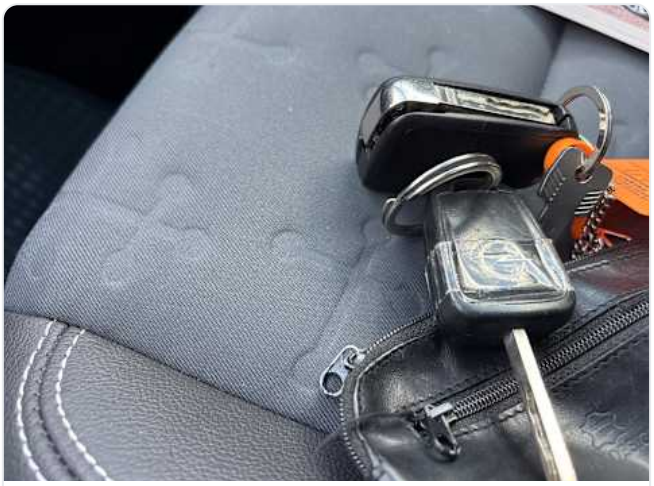
- Innenraum (Kratzer)
