Kennzeichen	
Marke	**VW**
Modell	**Tiguan Allspace 4 Motion**
FIN	**WVGZUZ5NZNM105895**
Erstzulassung	**05.10.2022**
Kilometerstand	**101754**
HU fällig	**- -**

Zusammenfassung

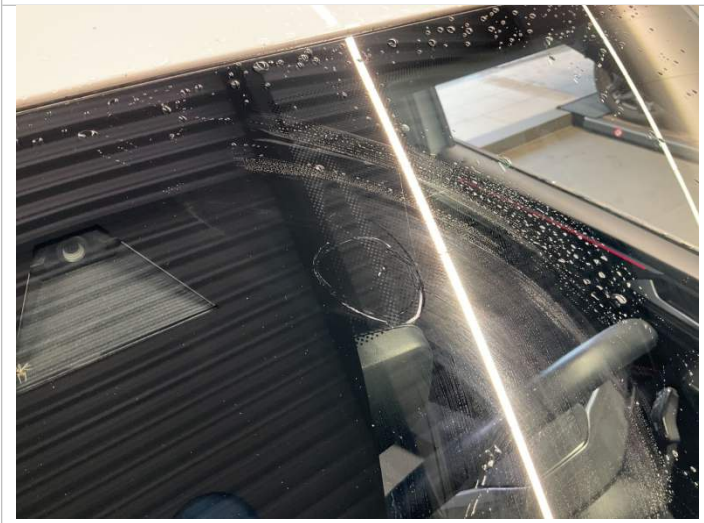
Einstieg hinten links Dellen

Stoßfänger hinten Lackschaden

Reifen Profiltiefe unter 2mm

Türe vorne links Blende Lackschaden

Felge vorne links Schürfung

Türe vorne links Delle

Türe vorne rechts Delle an Kante

Spiegelkappe rechts Schürfung

Windschutzscheibe Steinschlag mit Rissbildung **Evt. Abwicklung über Versicherung möglich.**
