Zustandsbericht

BMW 2 Gran Coupe 218 d M Sport

Fahrzeug-Ident.-Nr.:	**WBA11GH0007T40445**	Laufleistung abgelesen:	**20625 km**
Erstzulassung / Baujahr:	**14.07.2025 / 2025**	Besichtigungsdatum/-ort:	**23.10.2026 Weinsberg**
Fahrzeugart:	**PKW**	Aufbauart:	**Limousine**
KBA-Nr. (HSN/ TSN):	**0005//DNJ**	Kraftstoff / Emissionsklasse:	**Diesel / Euro 6**
Getriebe Art:	**Automatik**	Navi.-Datenträger:	**-**
Hubraum / Leistung:	**1995 ccm / 110 kW (150 PS)**	Antriebsart:	**Frontantrieb**
Lackfarbe:	**PORTIMAO BLAU METALLIC**	Türen / Sitzplätze:	**4 / 5**
Nächste HU / AU:	**07.2028 / 07.2028**	Polster Art:	**Leder/Alcantara**
Farbe Innenausstattung:	**Schwarz**	Fahrzeug fahrbereit:	**Ja**
Fahrzeug verkehrssicher:	**Ja**	Vorgelegte Fahrzeug-Unterlagen:	**ZB I (Fzg.Schein)**
Besichtigungsbedingung:	**0**

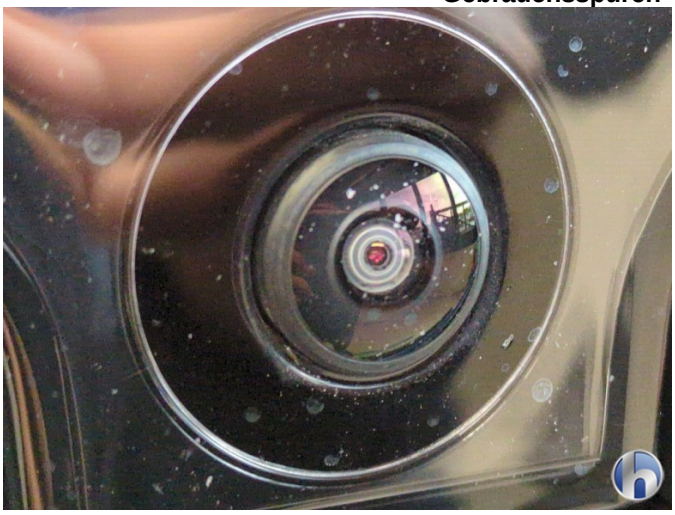
Bauteil	Schaden
1.	Stoßfänger Hinten	Gebrauchsspuren
2.	Frontgrill Oben	Gebrauchsspuren
3.	Stoßfänger Vorne	Steinschlag
4.	Motorhaube	Steinschlag
5.	Windschutzscheibe	Gebrauchsspuren

Gebrauchsspuren
