Zustandsbericht

Volkswagen Multivan Style

Fahrzeug-Ident.-Nr.:	**WV2ZZZST6SH027394**	Laufleistung abgelesen:	**16567 km**
Erstzulassung / Baujahr:	**19.05.2025 / 2024**	Besichtigungsdatum/-ort:	**29.10.2026 Weinsberg**
Fahrzeugart:	**PKW**	Aufbauart:	**VAN/MPV**
KBA-Nr. (HSN/ TSN):	**0603//CQJ**	Kraftstoff / Emissionsklasse:	**Diesel / Euro 6**
Getriebe Art:	**Automatik**	Navi.-Datenträger:	**-**
Hubraum / Leistung:	**1968 ccm / 110 kW (150 PS)**	Antriebsart:	**Frontantrieb**
Lackfarbe:	**Deep Black Perleffekt**	Türen / Sitzplätze:	**5 / 7**
Nächste HU / AU:	**05.2028 / 05.2028**	Polster Art:	**Leder/Alcantara**
Farbe Innenausstattung:	**Grau**	Fahrzeug fahrbereit:	**Ja**
Fahrzeug verkehrssicher:	**Ja**	Vorgelegte Fahrzeug-Unterlagen:	**ZB I (Fzg.Schein)**
Besichtigungsbedingung:	**0**

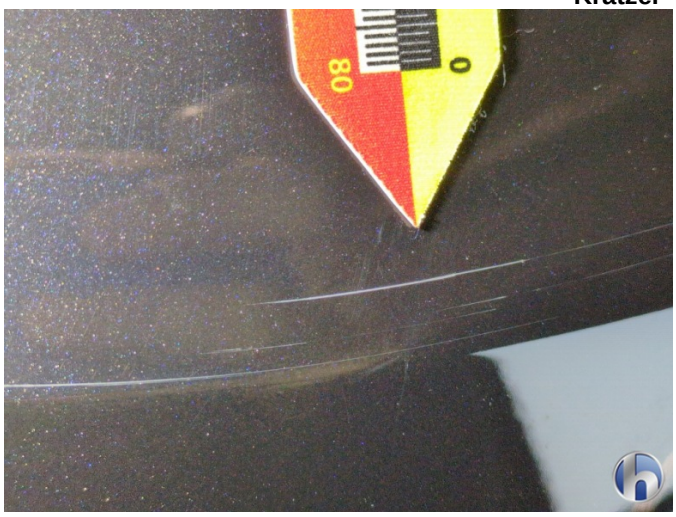
3. Stoßfänger Vorne

Kratzer

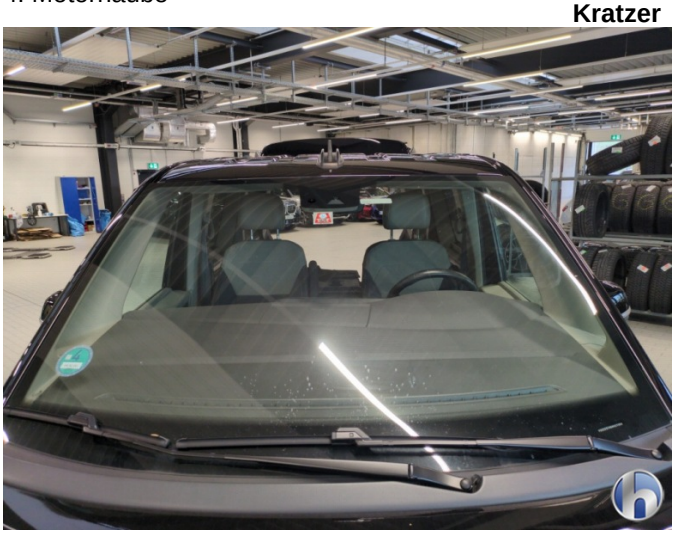
4. Motorhaube

Kratzer
