CarOnSale

OPEL CORSA-E

Differenzbesteuert (§25a UStG) · Fahrzeugstandort 32*** · Fahrzeug aufgenommen am 06.10.2026

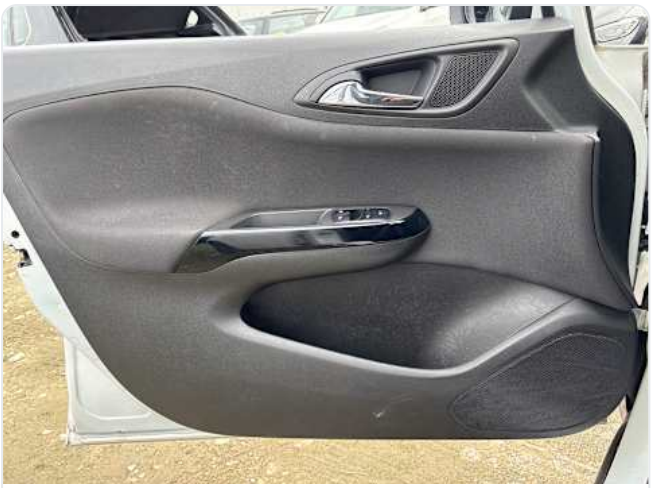
- Innenraum (Brandloch)

- Innenraum (Kratzer)

- Innenraum (Verschleiß)
