CarOnSale

Volkswagen Tiguan Comfortline

Differenzbesteuert (§25a UStG) · Fahrzeugstandort 79*** · Fahrzeug aufgenommen am 09.11.2026

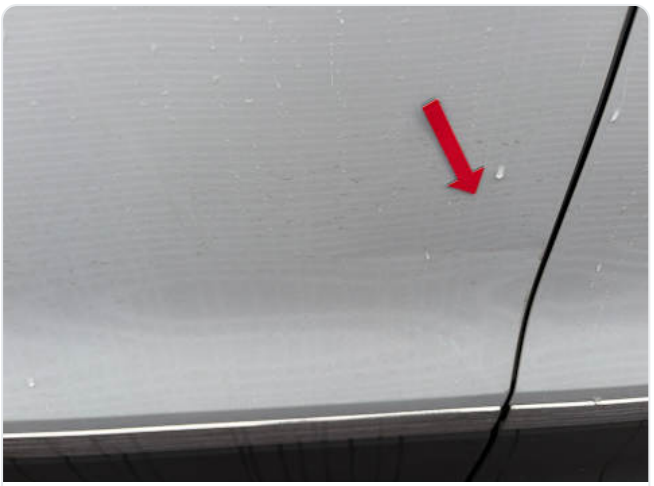
- Beifahrertür (Delle)
