CarOnSale

Fiat Ducato 130 L4

Differenzbesteuert (§25a UStG) · Fahrzeugstandort 45*** · Fahrzeug aufgenommen am 05.11.2026

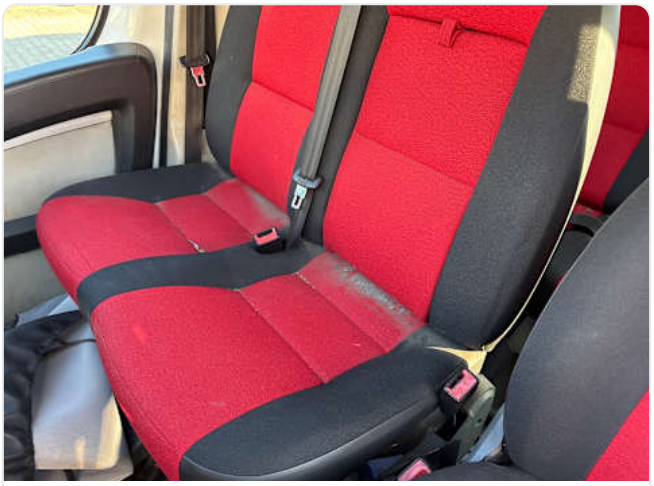
- Innenraum (Riss/Bruch)
