CarOnSale

BMW 220D XDRIVE GRAN TOURER

Regelbesteuert (Deutschland) · Fahrzeugstandort 21*** · Fahrzeug aufgenommen am 12.11.2026

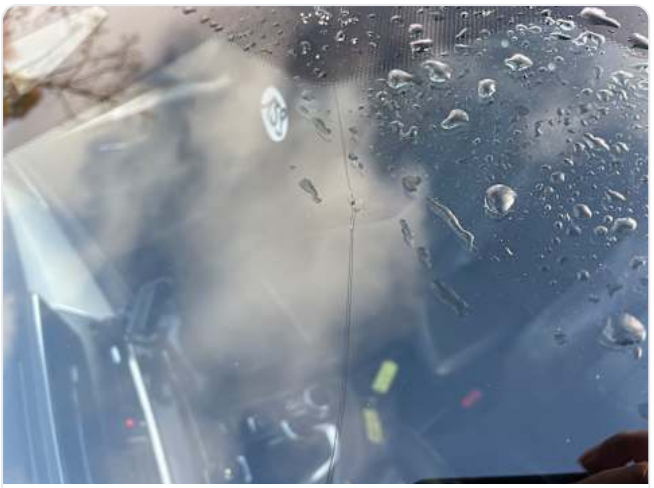
- Stoßstange vorne (Kratzer, Lackschaden)

- Stoßstange vorne (Riss/Bruch)

- Windschutzscheibe (Steinschlag, Riss/Bruch)

- Rad (Kerben)

- Fahrertür (Kratzer, Lackschaden)

- Fahrertür (Delle)

- Türe hinten rechts (Delle)

- Dach (Delle)

- Stoßstange hinten (Kratzer, Lackschaden)

- Seitenteil hinten links (Kratzer, Lackschaden)

- Seitenteil hinten links (Delle)
