CarOnSale

Opel Insignia Innovation

Differenzbesteuert (§25a UStG) · Fahrzeugstandort 65*** · Fahrzeug aufgenommen am 03.11.2026

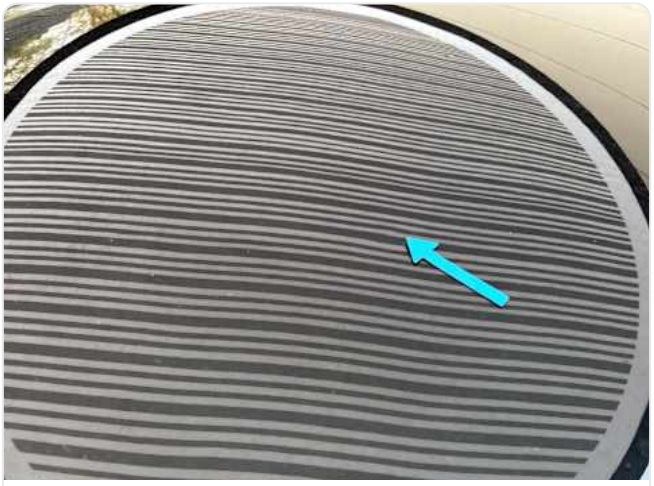
- Beifahrertür (Lackschaden)
